INSTITUTO FEDERAL DE EDUCAÇÃO, CIÊNCIA E TECNOLOGIA DE MINAS  
GERAIS - *CAMPUS* OURO PRETO  
PÓS-GRADUAÇÃO LATO SENSU EM GESTÃO E CONSERVAÇÃO DO PATRIMÔNIO  
CULTURAL

Arthur Francisco da Silva Coelho

**DOSSIÊ DE CONSERVAÇÃO E RESTAURO - FORRO DA CATEDRAL DE NOSSA  
SENHORA DA ASSUNÇÃO (SÉ) DE MARIANA - MG**

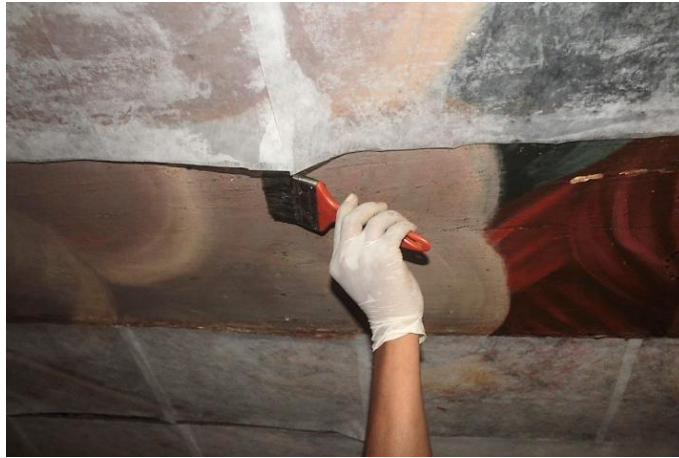
Ao analisar tecnicamente a camada pictórica foi possível constatar que a mesma se apresentava extremamente ressecada, às vezes se desprendia da camada de policromia subjacente, além de exibir craqueladuras e sinais de perdas em algumas áreas. Para evitar que essas partes se soltassem completamente, optou-se por aplicar um adesivo proteico natural nas regiões mais suscetíveis ao desprendimento, ajudando a fixar a camada pictórica e prevenir danos maiores com exposto na figura 11.

Figura 11 - Processo de higienizações das tábuas do medalhão central do forro da nave com pinceis de cerdas macias.

Após garantir que o adesivo tivesse tempo suficiente para secar e aderir bem às superfícies, realizou-se uma limpeza cuidadosa para remover sujeiras superficiais acumuladas ao longo do tempo, como poeira, teias de aranha e pequenos insetos. Essa limpeza foi feita com pincéis de cerdas macias, que permitem uma ação delicada, além do auxílio de um aspirador de pó com bocal adequado, garantindo que a superfície fosse limpa de forma eficiente sem causar danos à obra. Todo esse procedimento foi realizado com muita atenção para preservar a integridade da pintura e preparar a peça para etapas futuras de conservação.

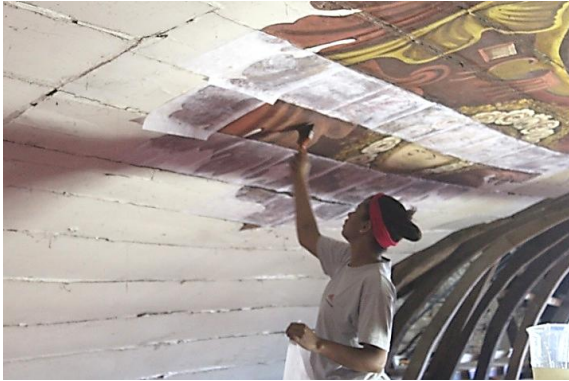
Figura 12 - Aplicação CMC diluído em Água (3:1) nas tábuas do medalhão central do forro da nave.

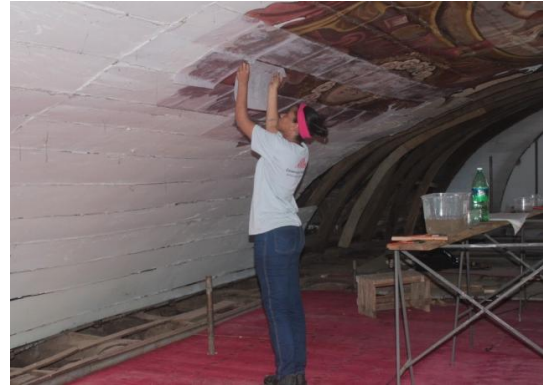
Figura 13 - Aplicação de papel Pelon® sob camada de CMC nas tábuas do medalhão central do forro.

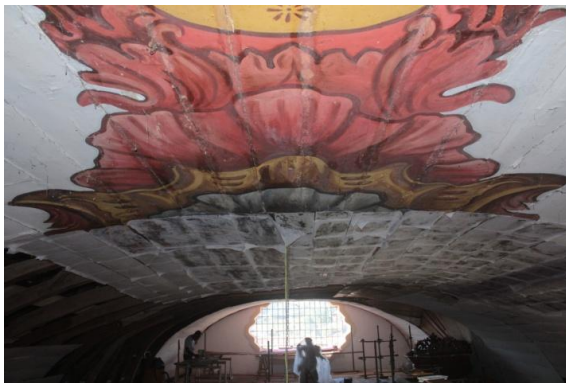
Figura 14 - Detalhe parcial do faceamento do medalhão central.

Ao estudar os melhores produtos para realizar o procedimento, foi decidido utilizar uma fina camada de Carboxmetil Celulose (CMC) diluído em água deionizada, na proporção de 3:1, sobre a pintura com introdução de papel Pelon®. Devido ao estado avançado de craquelamento e desprendimento da policromia, foram elaboradas 3 camadas de faceamento para proteção da pintura contida do medalhão como pode ser observado nas figuras 14 e 15.

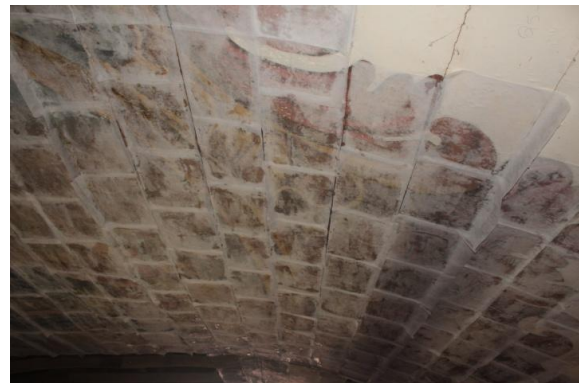
Figura 15 - Detalhe do faceamento do medalhão central.

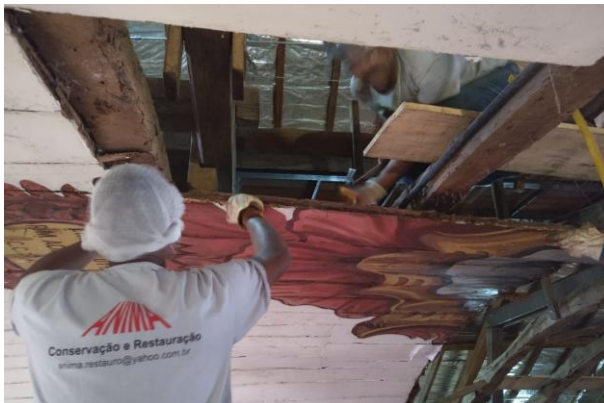
Figura 16 - Processo de desmonte das tábuas centrais do forro da nave.

Com o intuito de garantir que o trabalho fosse feito de forma segura e sem danificar as peças, foi elaborado um estudo específico para realizar o desmonte. Primeiro, foram utilizadas serras de lâmina fina, que são ideais para cortes precisos, para cortar os cravos que estavam presos às cambotas, facilitando a remoção das tábuas sem causar danos às estruturas de madeira ao redor. Além disso, foram utilizados formões, que ajudaram a soltar as peças com mais delicadeza, evitando qualquer esforço excessivo que pudesse comprometer a integridade do material. Os procedimentos podem ser observados nas figuras 16 e 17.

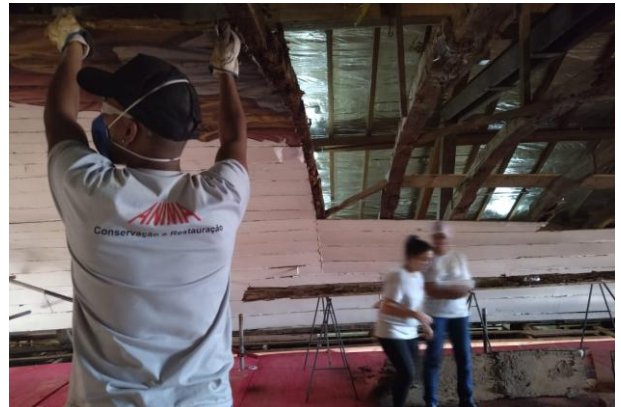
Figura 17 – Desmonte das tábuas do 7o quadrante do forro da nave.

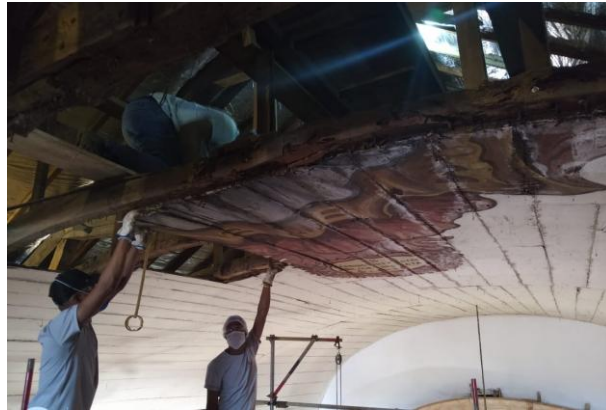
Figura 18 - Processo final de desmonte das tábuas do forro da nave.

Para remover intervenções anteriores, como colas, adesivos e massas de consolidações ou outros tipos de fixações que poderiam dificultar o processo, foi utilizada a aplicação dosada de Acetona, com uma pureza de 98/99%. Essa substância química é bastante eficiente para dissolver resíduos de cola e adesivos utilizados nas intervenções anteriores, além de ser segura quando aplicada com os devidos cuidados. Assim, foi possível limpar as áreas de contato de forma segura e eficiente, preparando o medalhão para futuras intervenções ou restaurações. Todo esse procedimento foi feito com muita atenção aos detalhes, para preservar ao máximo a integridade do objeto e garantindo sua estabilidade para os procedimentos restaurativos e estudos que ainda iriam ser realizados. (vide figura 18).

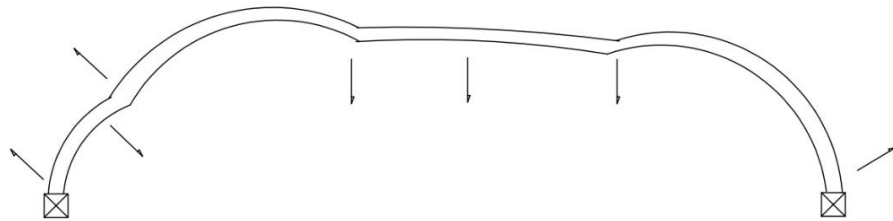
Após a realização do diagnóstico detalhado, foi constatado que havia uma necessidade adicional de substituição de aproximadamente 82 metros lineares de peças que estavam extremamente degradadas. Com essa atualização, o volume total de peças que precisariam ser substituídas passou a ser de cerca de 270 metros lineares, refletindo a extensão real dos danos identificados. Além disso, foi determinado que 229 metros lineares de estruturas existentes deveriam passar por uma revisão estrutural completa, a fim de garantir sua segurança e estabilidade. Por outro lado, apenas 88 metros das peças preexistentes estavam em condições adequadas para serem reaproveitadas, pois apresentavam um estado de conservação satisfatório e não apresentavam danos que comprometessem sua integridade.

Figura 20 - Croqui representativo das cambotas encontradas em 2019. Dimensões e torções extrapoladas para melhor visualização das anomalias presentes nas cambotas antes das intervenções.

Refazer as novas estruturas mantendo as mesmas envergaduras das cambotas originais, foi possível perceber que isso poderia reproduzir os mesmos defeitos nas angulações das cambotas ao longo do tempo. Esses erros de prumo poderiam resultar em junções inadequadas entre as tábuas do forro, além de causar deformidades estéticas na policromia e descargas irregulares nas junções das cambotas. Por isso, durante o processo de elaboração das novas peças, foi realizado um estudo detalhado das deformidades estruturais presentes em cada quadrante, levando em conta o desalinhamento e os pontos de união que sofreram maior impacto devido às cargas de peso.

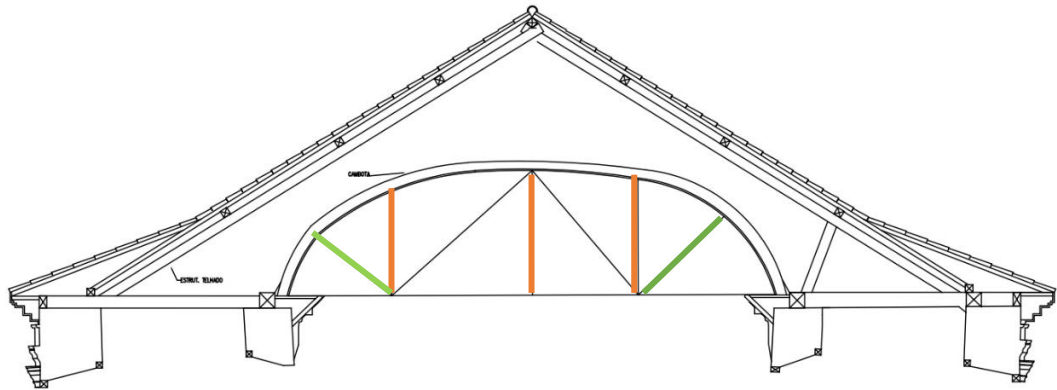
Figura 21 - Corte identificando os pontos de prumo para elaboração das novas cambotas.

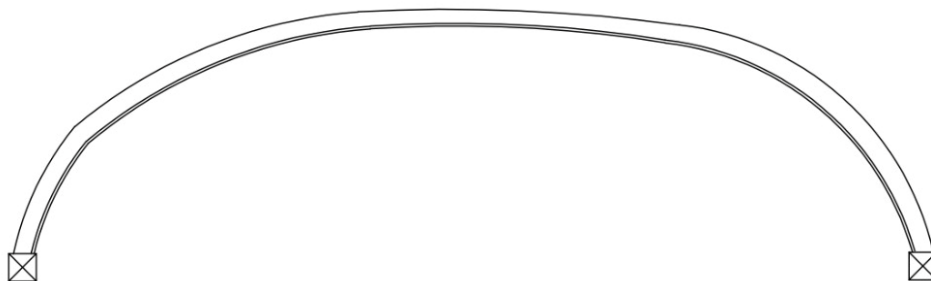
Figura 22 - Croqui esquemático cambotas elaboradas.

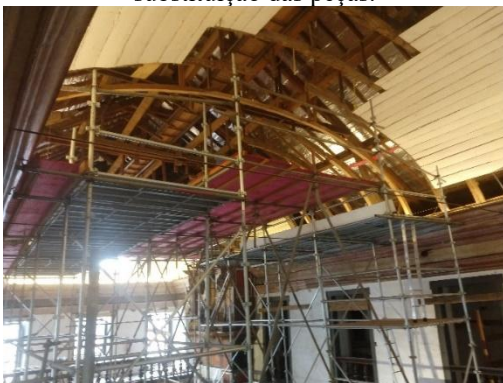
Figura 23 - Vista da estrutura montada para substituição das peças.

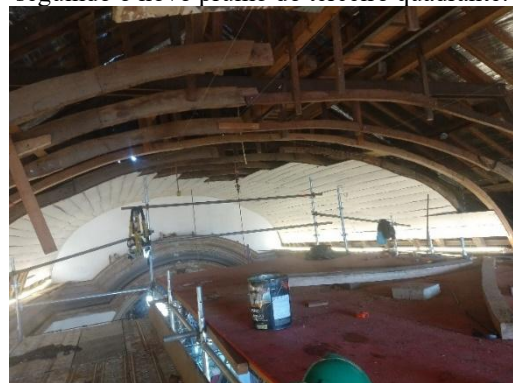
Figura 24 - Introdução de novas peças de cambotas seguindo o novo prumo do terceiro quadrante.

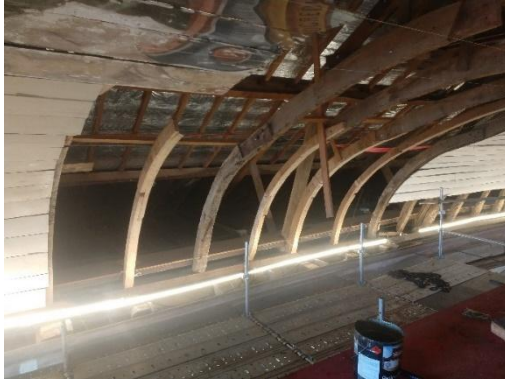
Figura 25 - Vista parcial da instalação das novas peças de cambotas.

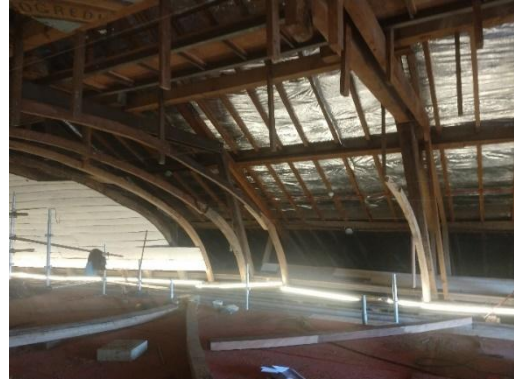
Figura 26 - Inserção/troca de novas peças de cambotas.

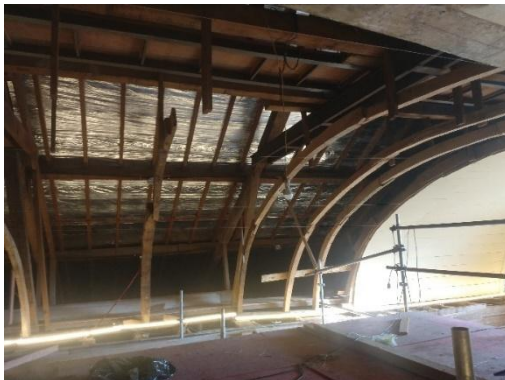
Figura 27 - Inserção/troca de novas peças de cambotas.

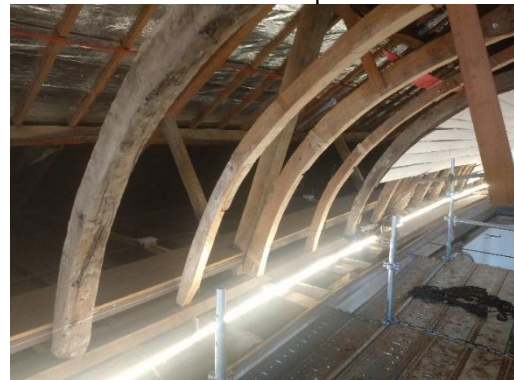
Figura 28 - Detalhe peças de cambotas, com novo alinhamento “pés”

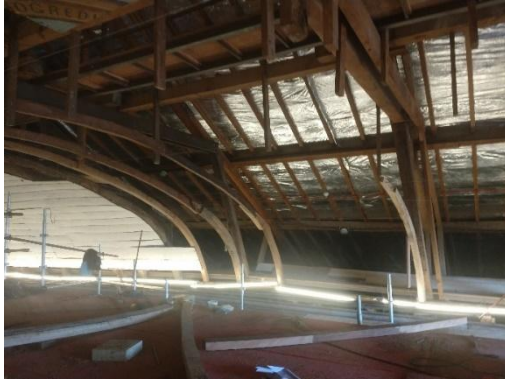
Figura 29: Alinhamento e prumo para substituição de cambotas do quarto quadrante.

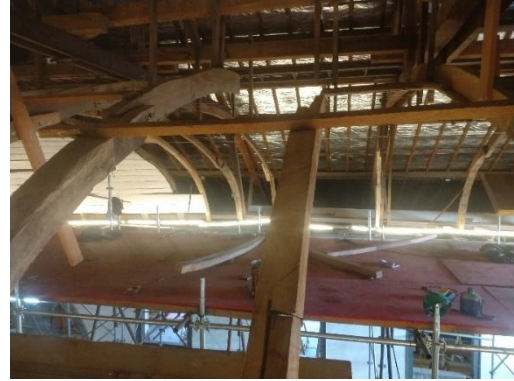
Figura 30: Inserção réguas para alinhar as peças de cambotas.

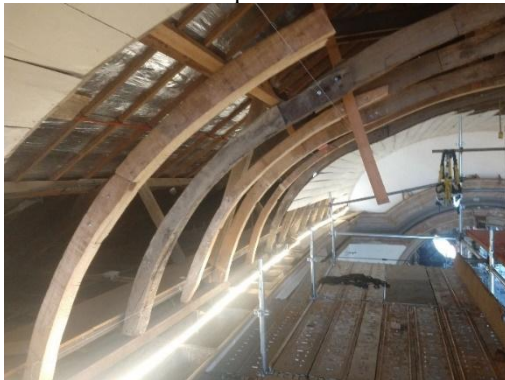
Figura 31 - Detalhe de união entre cambotas barras rosqueadas.

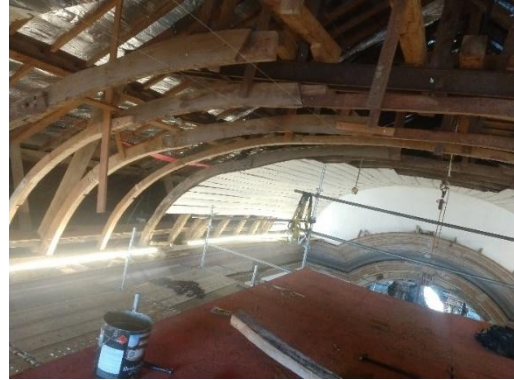
Figura 32 - Alinhamento de novas peças de cambotas.

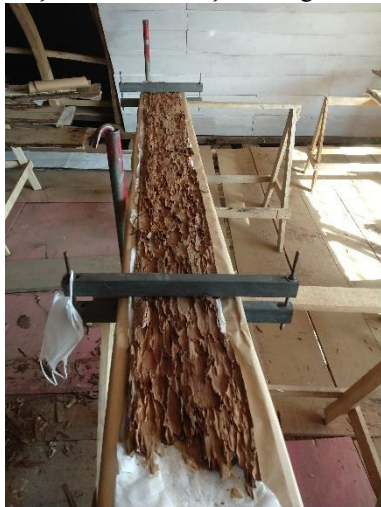
Figura 33 - Situação estrutural das tábuas do forro após a remoção das intervenções irregulares.

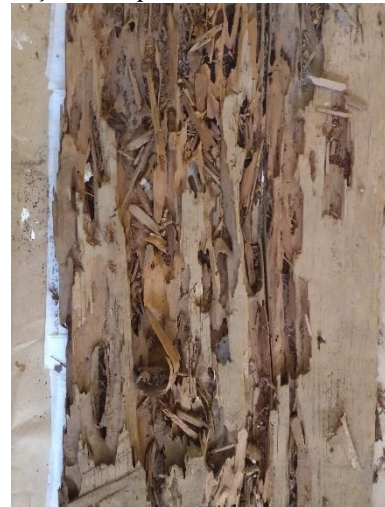
Figura 34 - Detalhe da fragilidade estrutural das tábuas com infestação de cupins ativos.

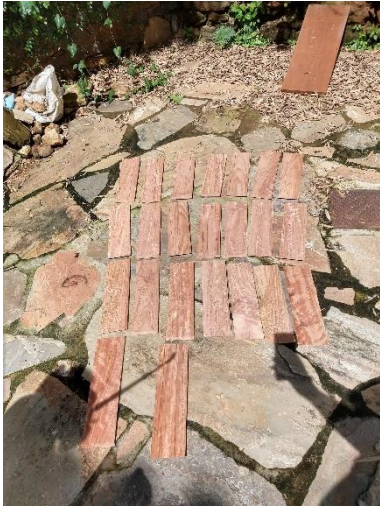
Figura 35 - Elaboração de tacos em madeira de cedro.

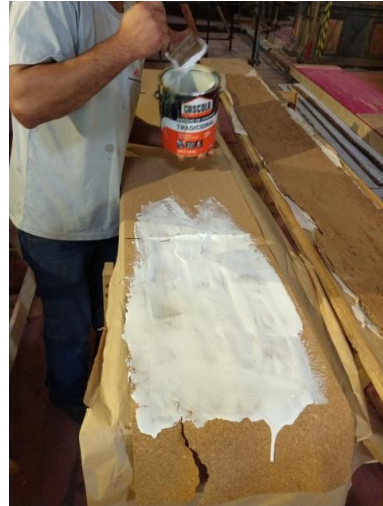
Figura 36 - Aplicação de adesivo sintético sobre folha de cortiça.

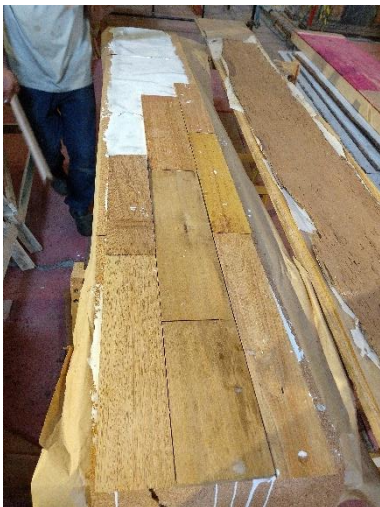
Figura 37 - Posicionamento dos novos tacos sobre o adesivo de contato.

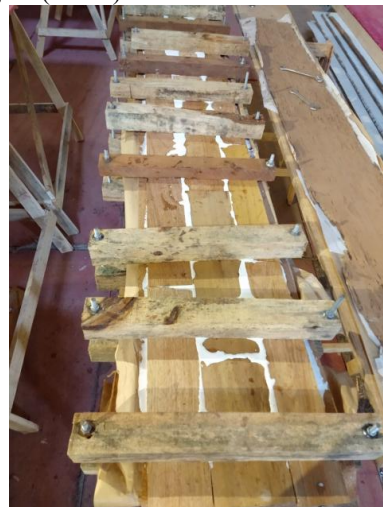
Figura 38 - Ajustes e prensa dos objetos até o tempo de secagem (7 dias).

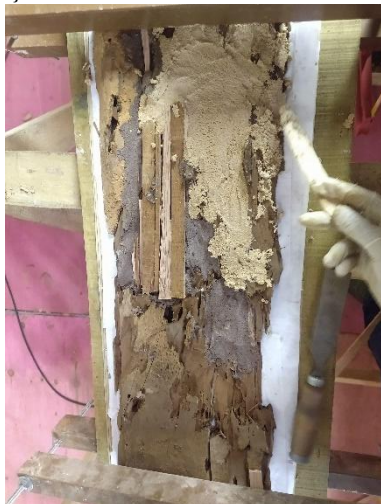
Figura 39 - Consolidação das tábuas do forro com enxertos de ripas e aplicação de massa de consolidação.

As tábuas que apresentavam menos de 55% de deterioração, também receberam os procedimentos de remoção de intervenções irregulares, abertura de galerias dos insetos xilófagos e descupinização. De acordo com Lustosa (2017), as áreas de perdas estruturais da madeira deveriam receber os processos de consolidação do suporte através de enxertos de ripas de madeiras com características semelhantes a madeira original e massa de consolidação a base de pó fino de madeira e adesivo sintético diluído em água deionizada na proporção de 2:1, como pode ser observado na figura 39.

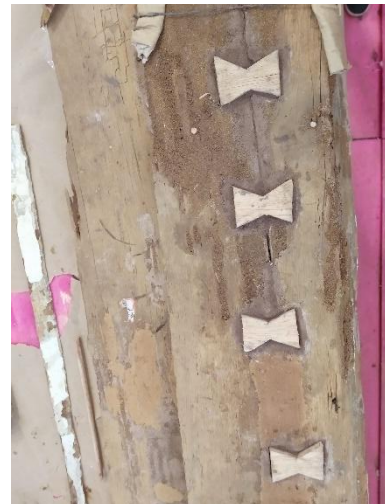
Figura 40 - Inserção de enxertos, borboletas para contenção de trincas.

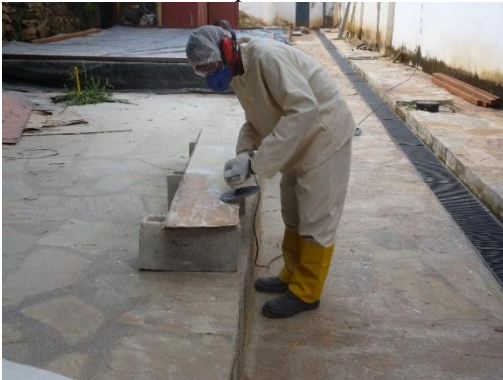
Figura 41 - Lixamento das pinturas lisas do forro da nave.

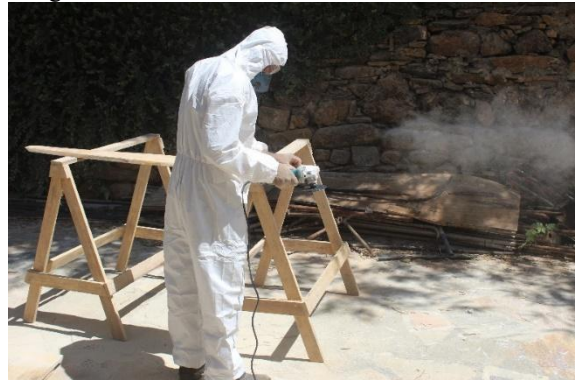
Figura 42 - Lixamento do verso do forro da nave.

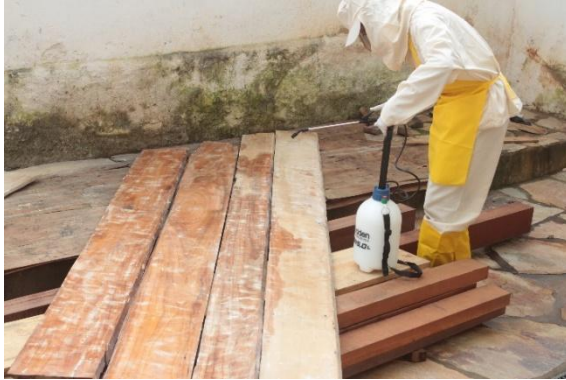
Figura 43 - Aplicação de cupinicida na parte posterior das tábuas lixadas.

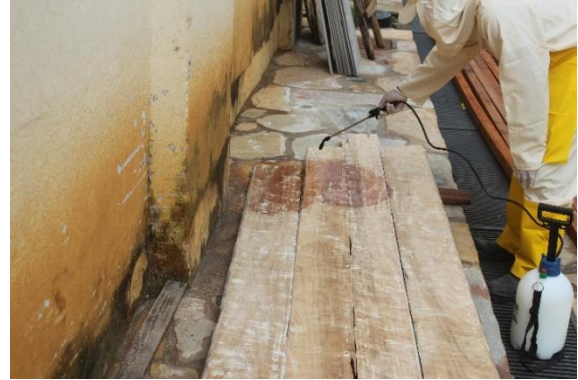
Figura 44 - Aplicação de cupinicida nas tábuas que apresentavam frestas ou perda de suporte.

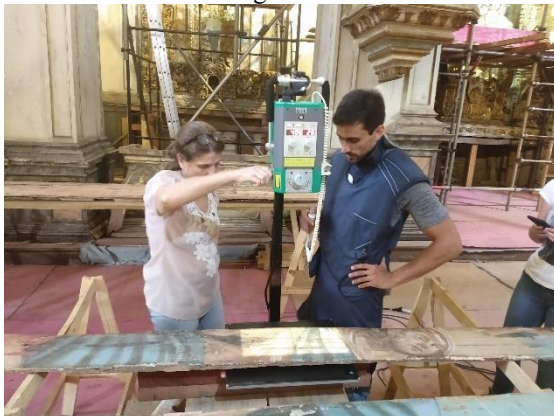
Figura 45 - Investigação de policromias subjacentes por metodologia de Raio-X.

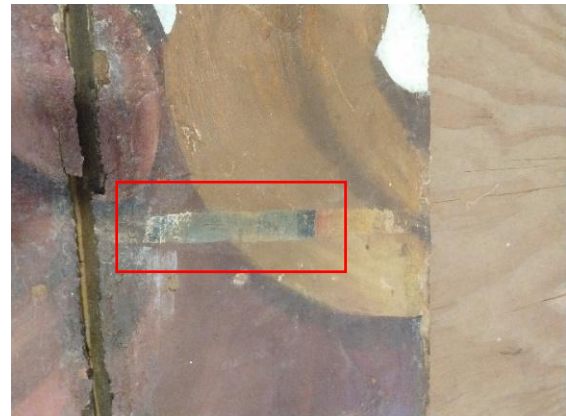
Figura 46 - Abertura de janelas de prospecções manuais.

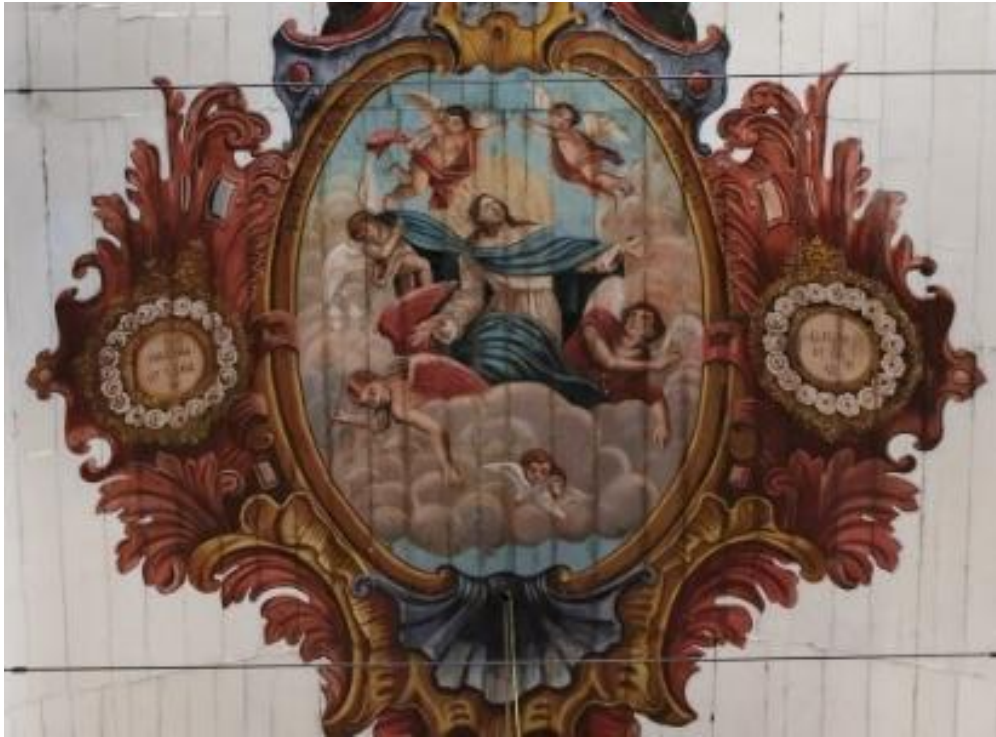
Figura 47 - Detalhe do centro do medalhão central do forro da nave antes das intervenções.

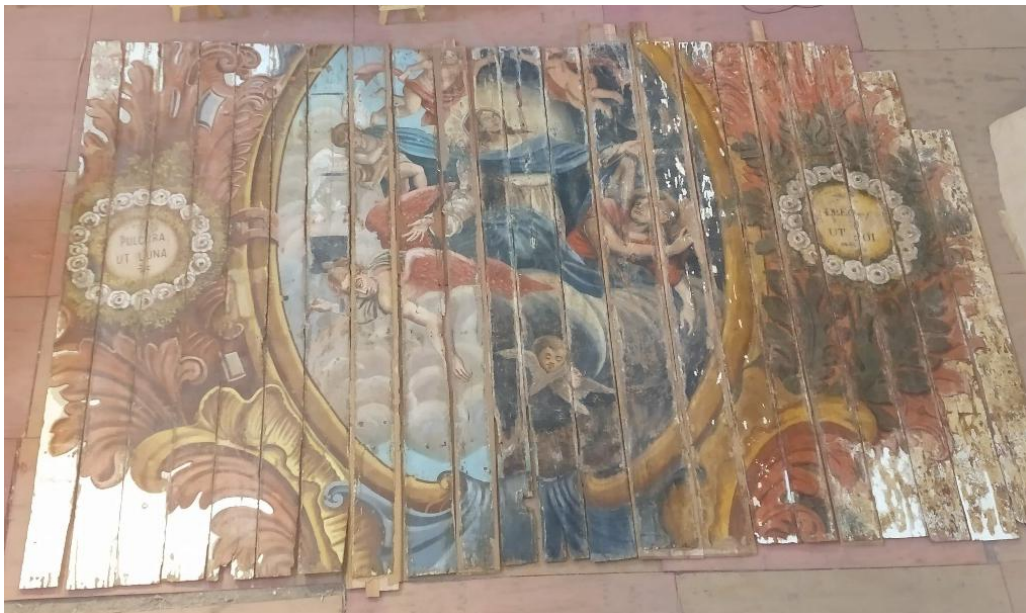
Figura 48 - Remoção parcial de policromias presentes no centro da tarja do forro da nave.

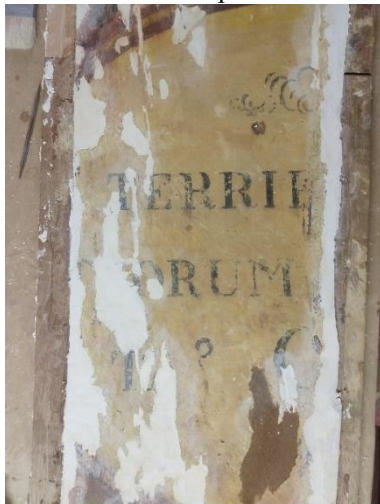
Figura 49 - Aplicação de massa de nivelamento em áreas com lacunas de policromia.

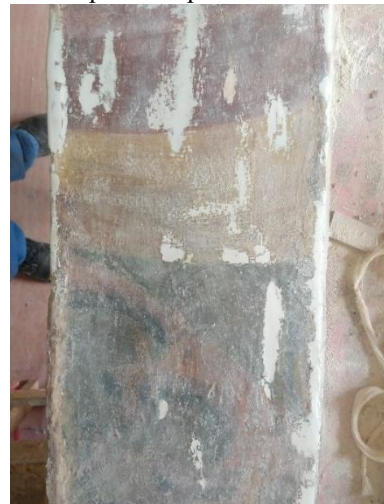
Figura 50 - Aplicação de nivelamento em áreas de perda de policromia.

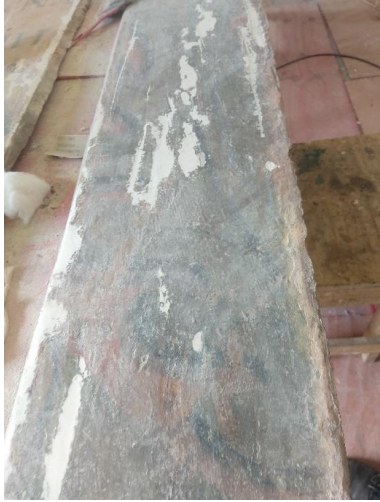
Figura 51 - Detalhe de nivelamento nas tábuas centrais do forro da nave

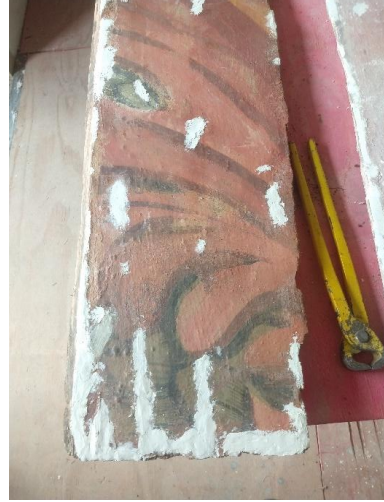
Figura 52 - Detalhe de acabamento de nivelamento das tábuas centrais o do forro da nave

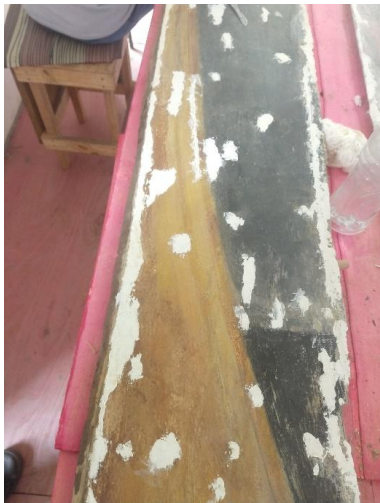
Figura 53 - Detalhe de nivelamento do forro da nave com acabamento.

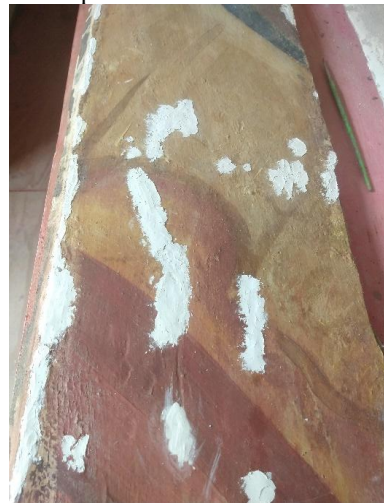
Figura 54 - Detalhe de nivelamento remoção de repintura do forro da nave

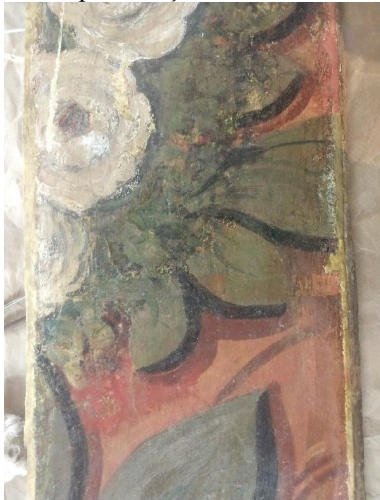
Figura 55 - Reintegração de policromia, com a técnica de “*tratteggio*” em motivos florais com perdas de representação decorativa.

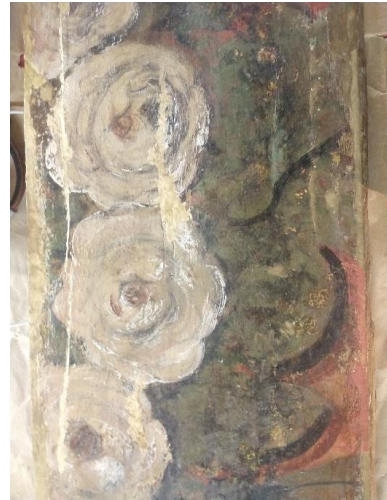
Figura 56 - Detalhe de elemento fitomórfico em processo de reintegração de policromia.

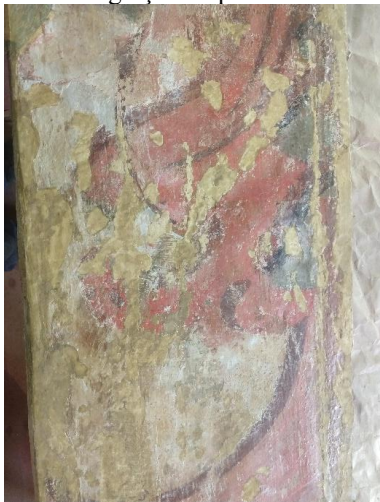
Figura 57 - Detalhe aplicação de tom de fundo para reintegração de policromia.

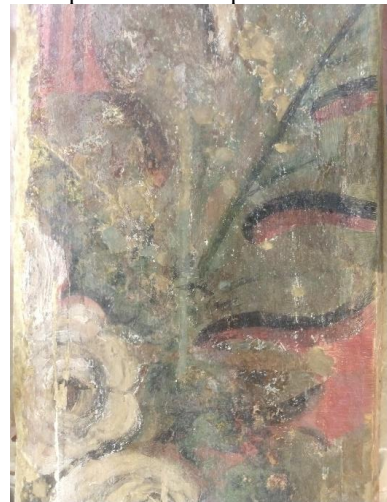
Figura 58 - Detalhe processo de reintegração de policromia em processo.

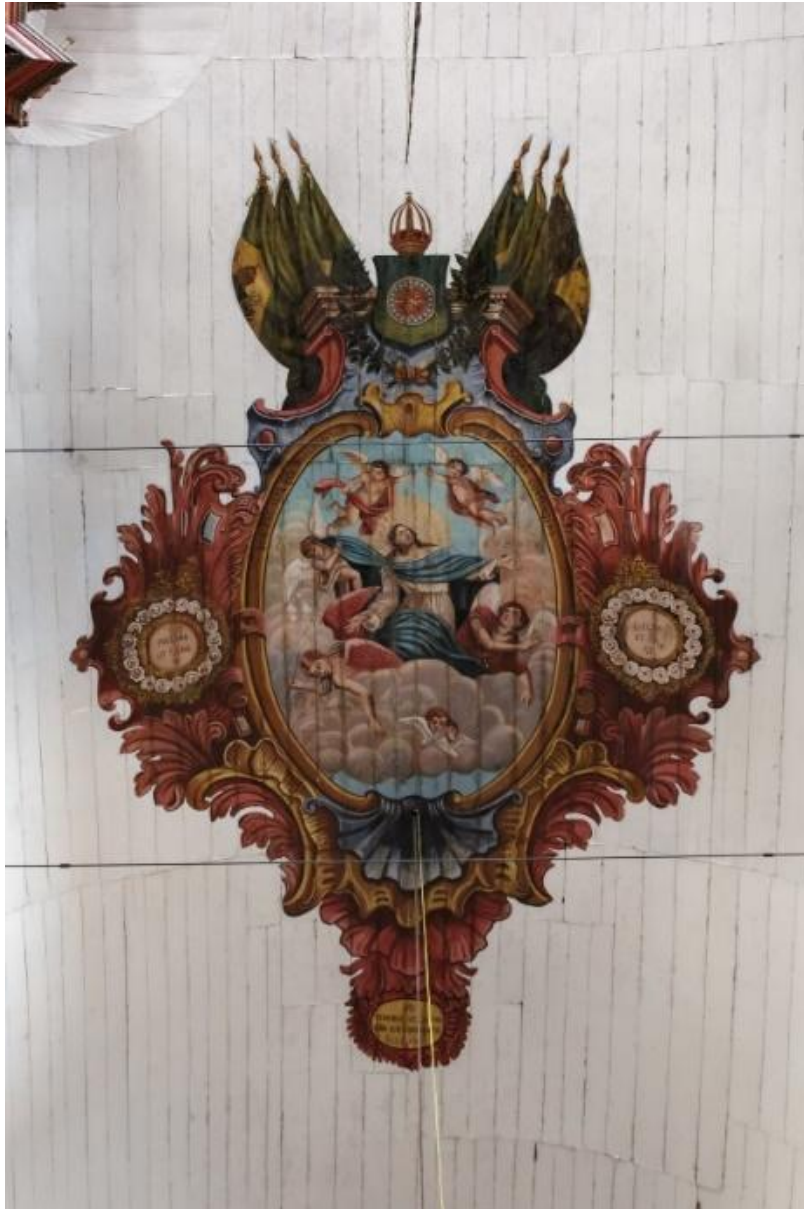
Figura 59 - Detalhe processo de reintegração de policromia em processo.

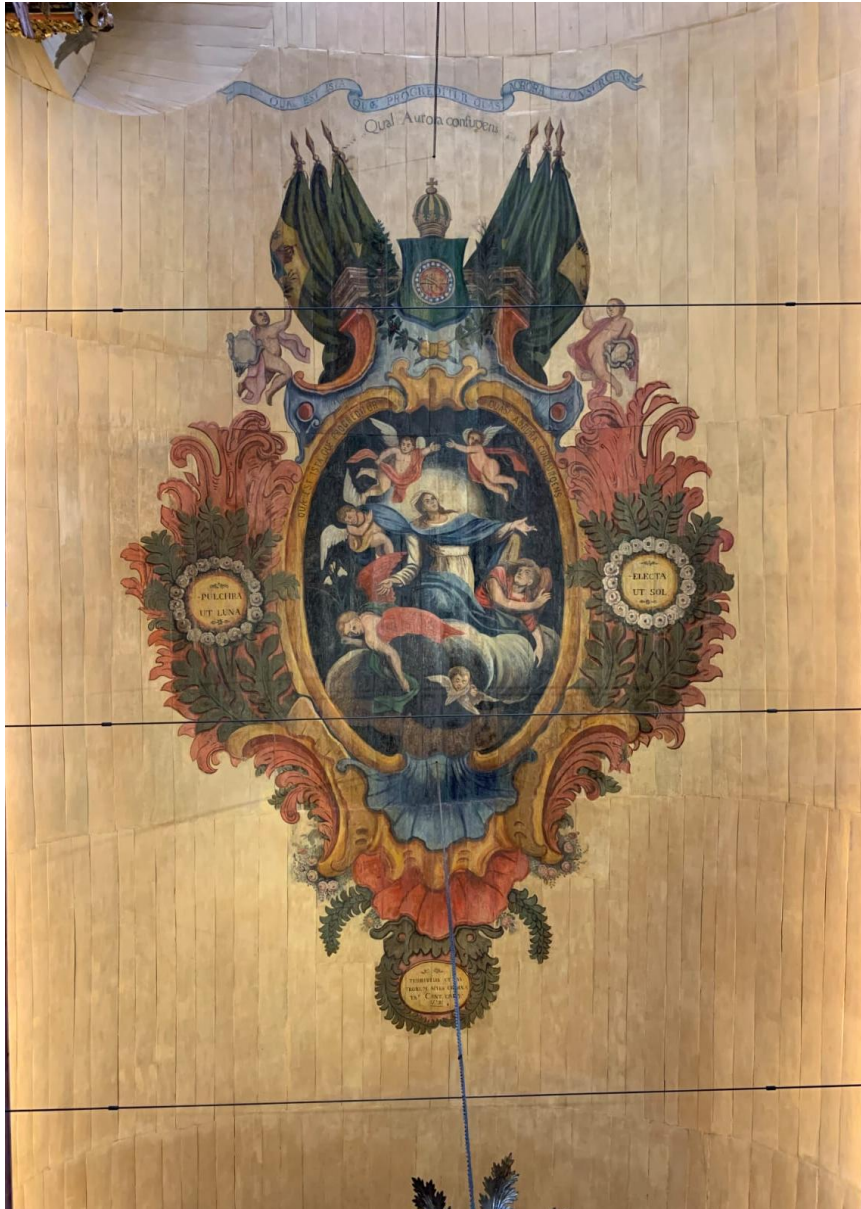
Figura 60 - Vista geral da policromia do forro após a intervenção de restauro.
