**ESTUDO DE CASO: ANÁLISE DAS CONDIÇÕES DE SUPERFÍCIE DO
PAVIMENTO FLEXÍVEL NO TRECHO DA RODOVIA MG-341 ENTRE PIUMHI E
SÃO ROQUE DE MINAS.**

Trabalho de Conclusão de Curso
apresentado ao Curso Bacharelado em
Engenharia Civil do Instituto Federal de
Minas Gerais - *Campus* Avançado Piumhi
para a obtenção do grau de bacharel em
Engenharia Civil.

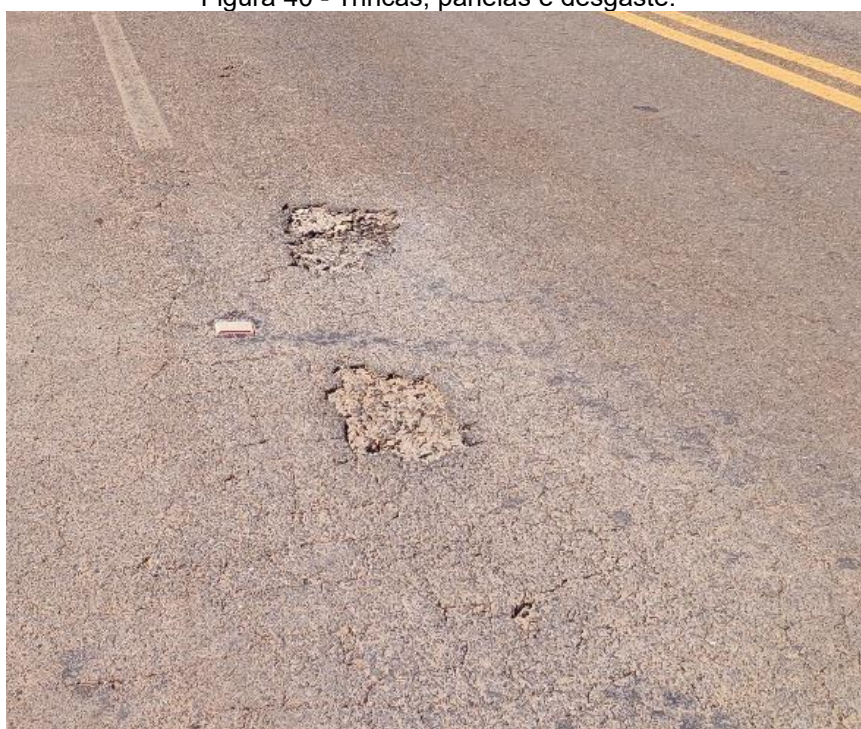
Figura 40 - Trincas, panelas e desgaste.

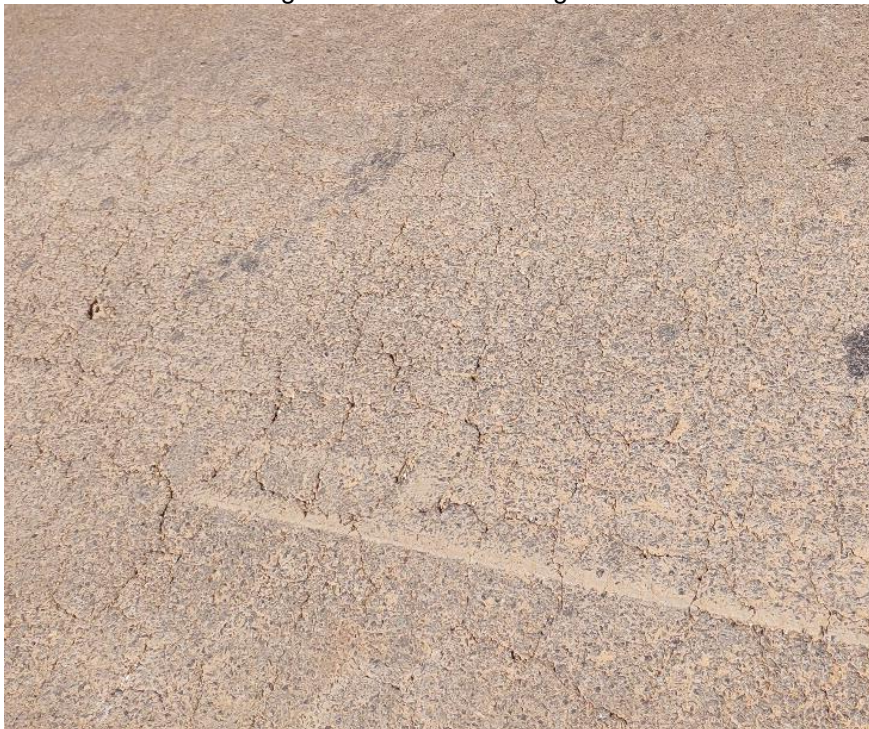
Figura 41 - Trincas e desgaste.

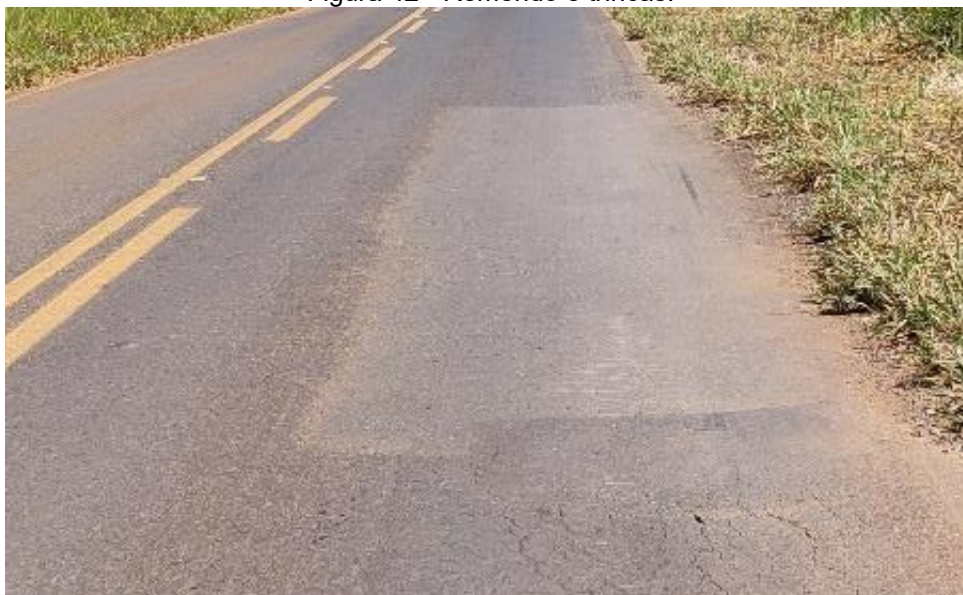
Figura 42 - Remendo e trincas.

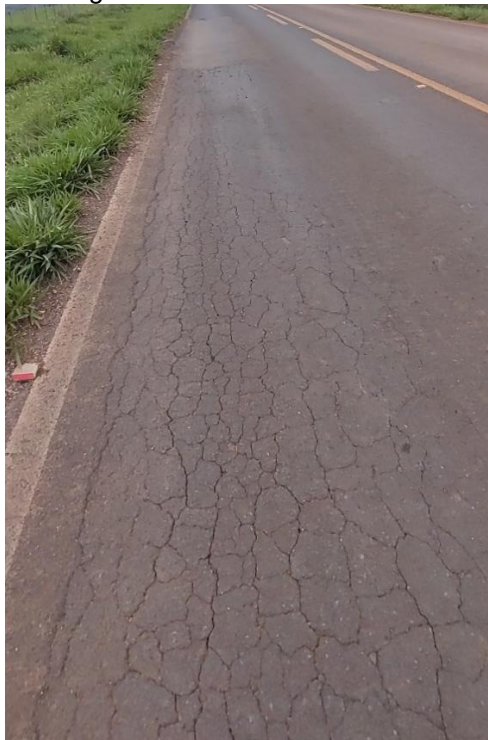
Figura 43 - Remendo e trincas.

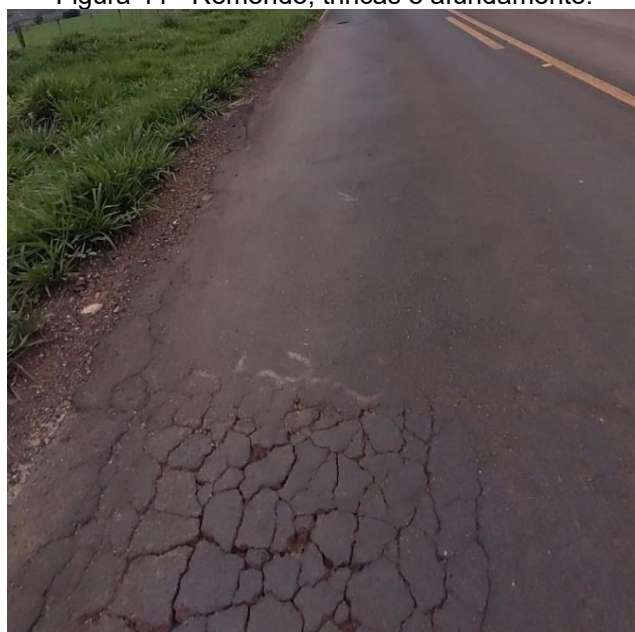
Figura 44 - Remendo, trincas e afundamento.

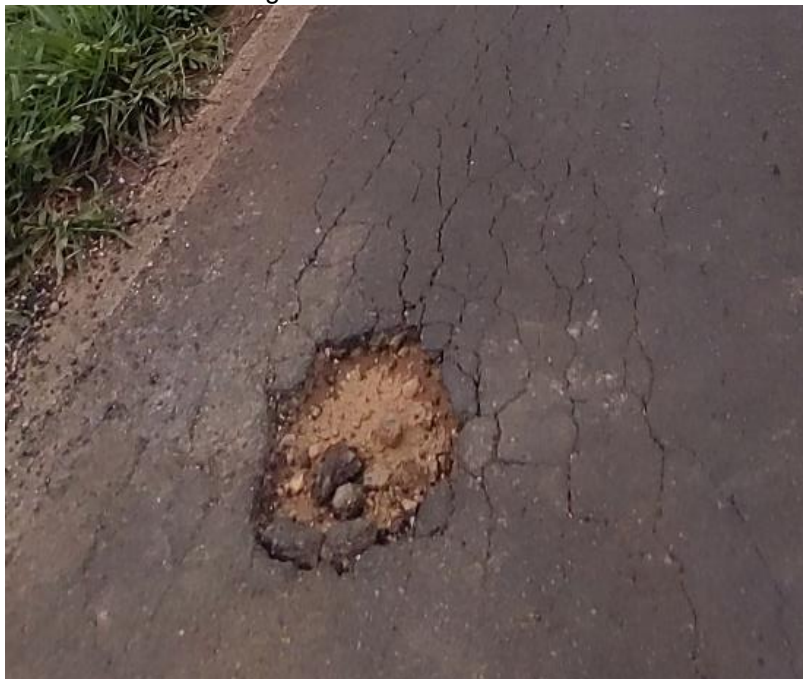
Figura 45 - Panela e trincas.

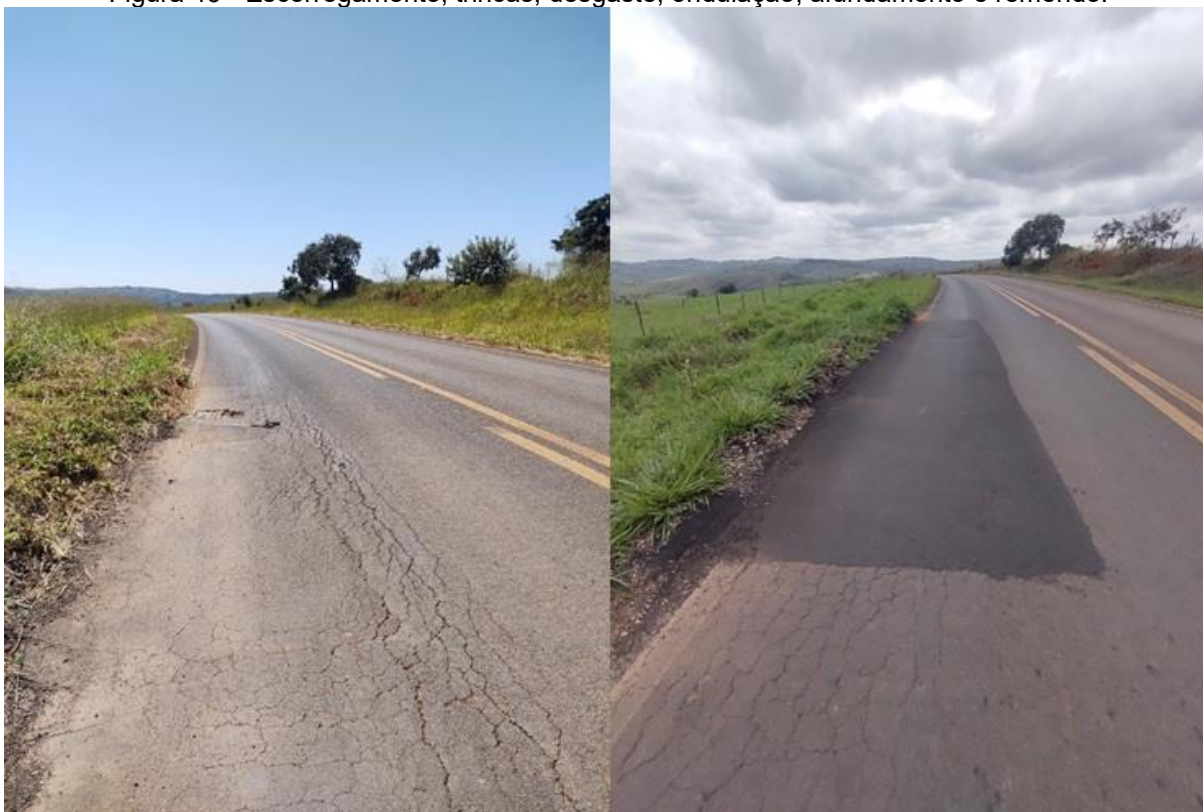
Figura 46 - Escorregamento, trincas, desgaste, ondulação, afundamento e remendo.

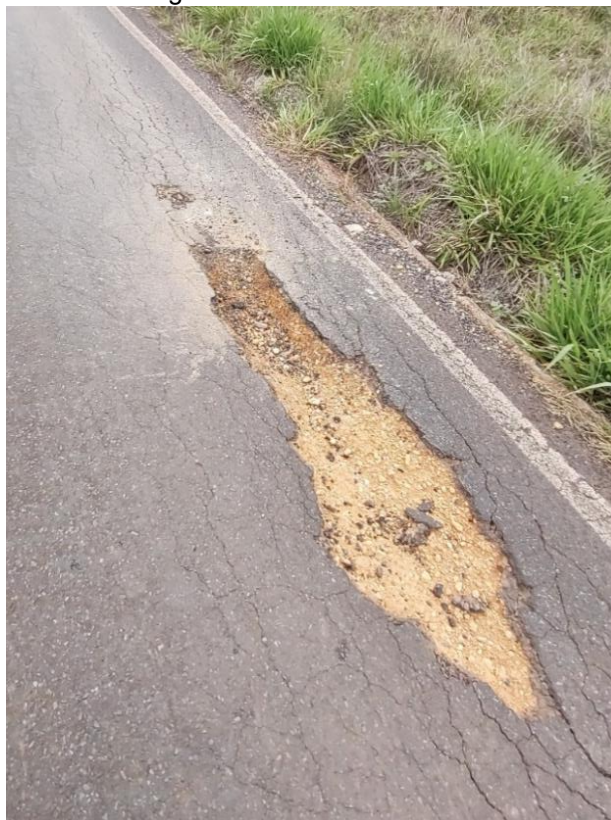
Figura 47 - Panela e trincas.

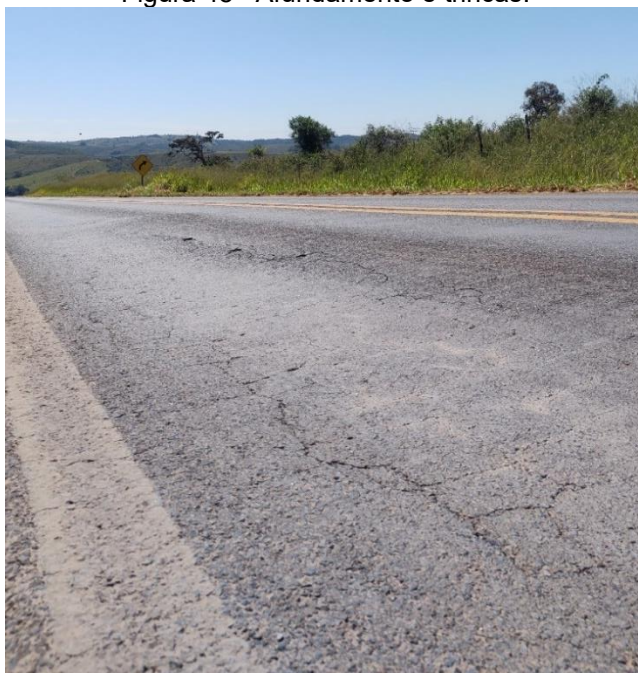
Figura 48 - Afundamento e trincas.

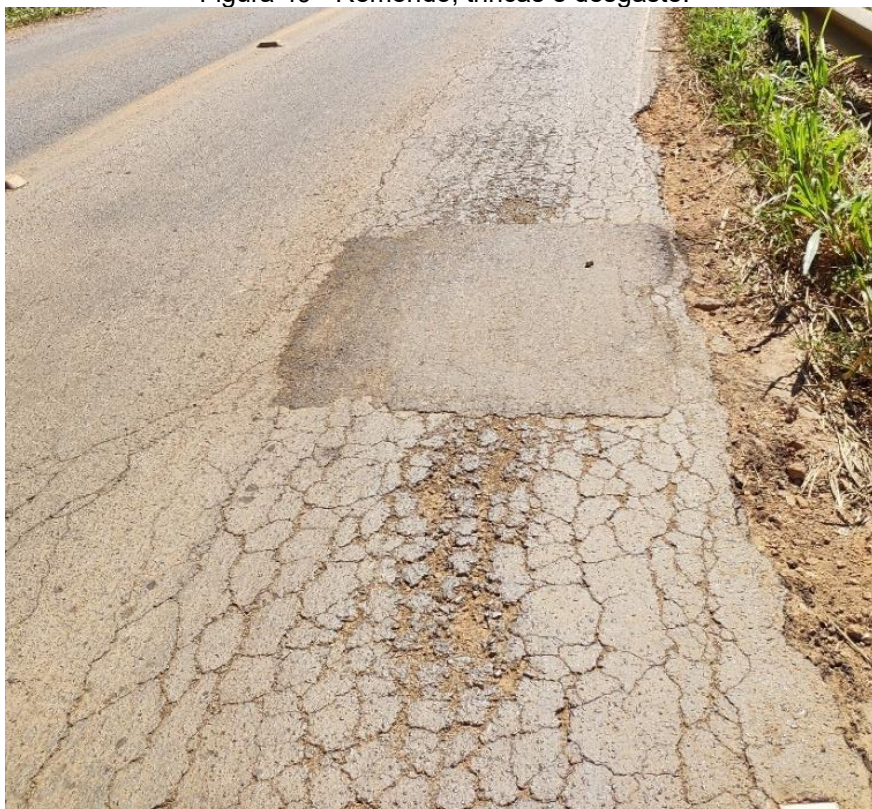
Figura 49 - Remendo, trincas e desgaste.

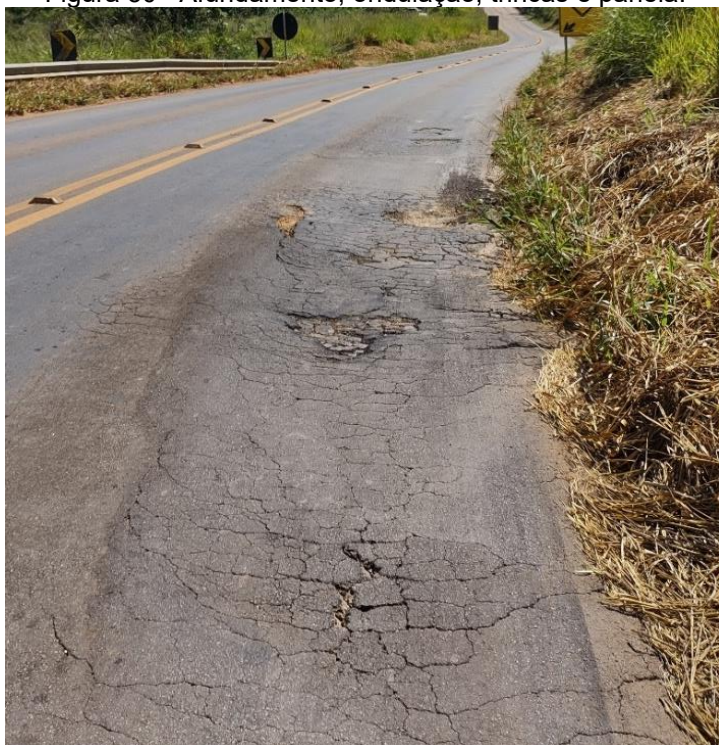
Figura 50 - Afundamento, ondulação, trincas e panela.

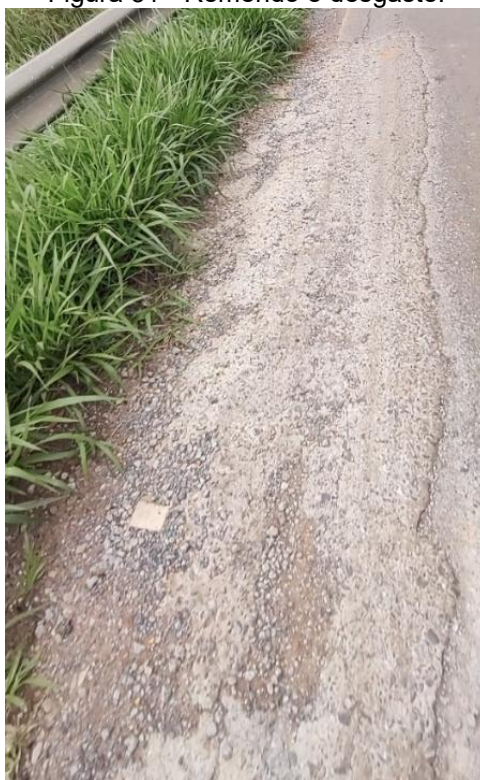
Figura 51 - Remendo e desgaste.

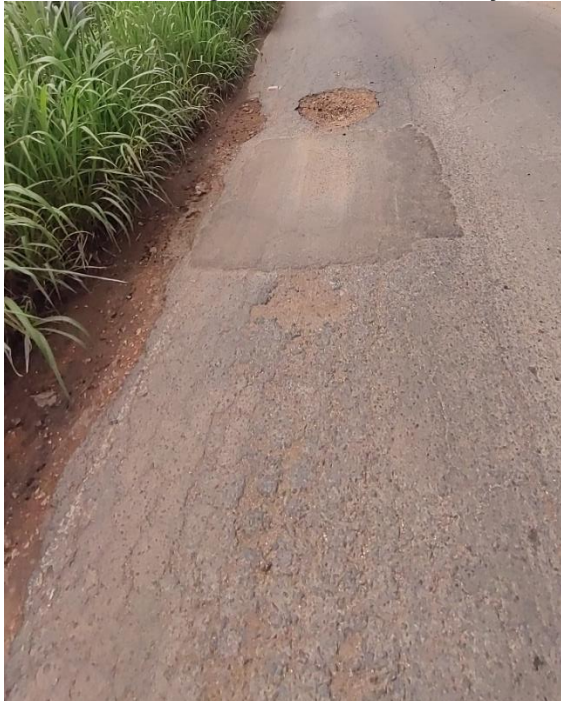
Figura 52 - Trincas, desgaste, remendo, ondulação e panela.

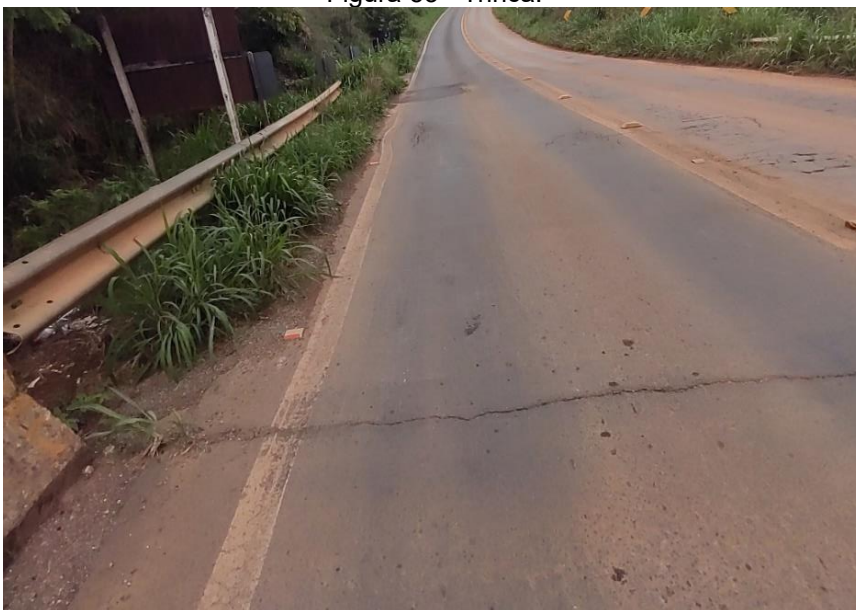
Figura 53 - Trinca.

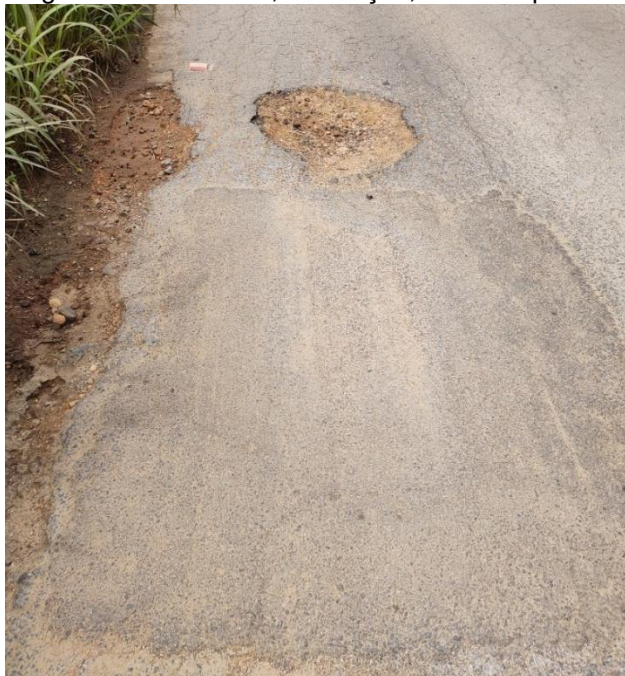
Figura 54 - Remendo, ondulação, trincas e panela.

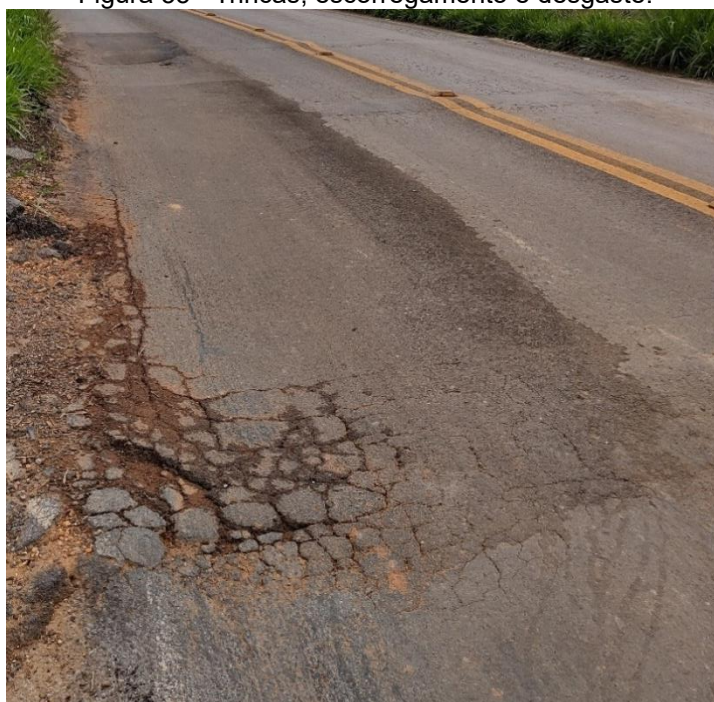
Figura 55 - Trincas, escorregamento e desgaste.

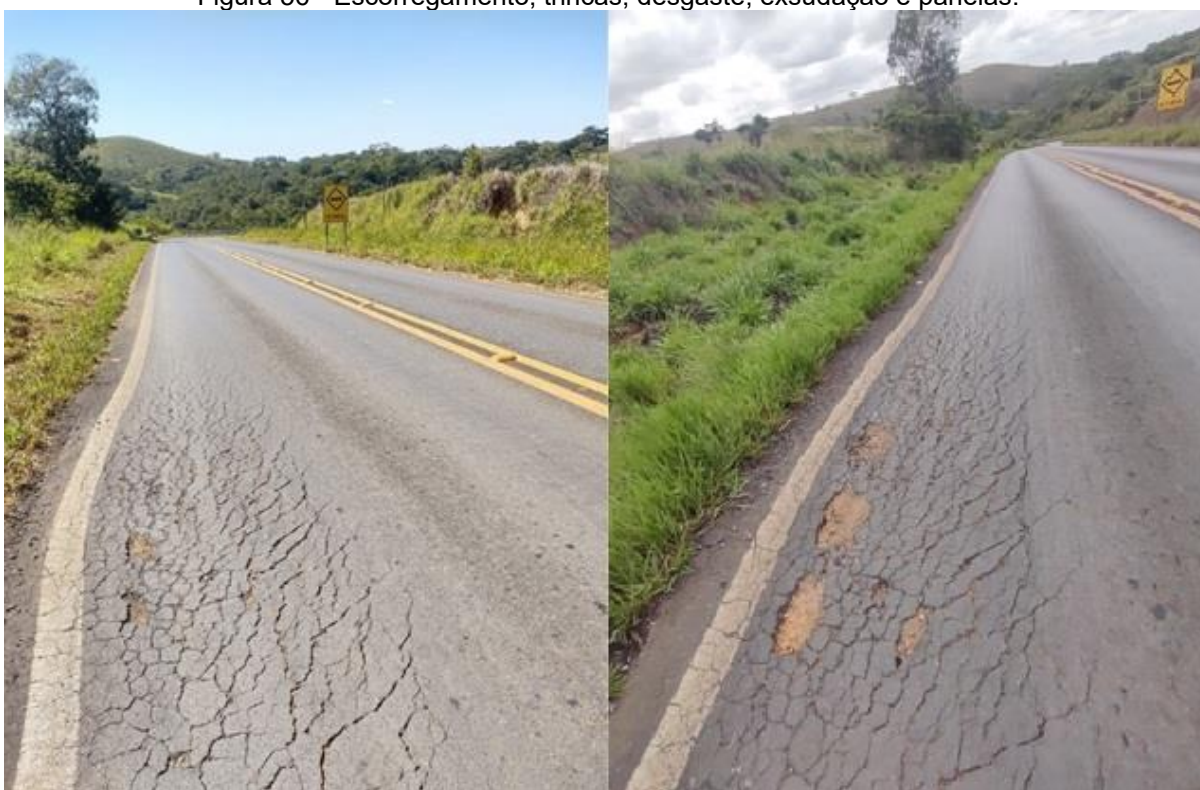
Figura 56 - Escorregamento, trincas, desgaste, exsudação e panelas.

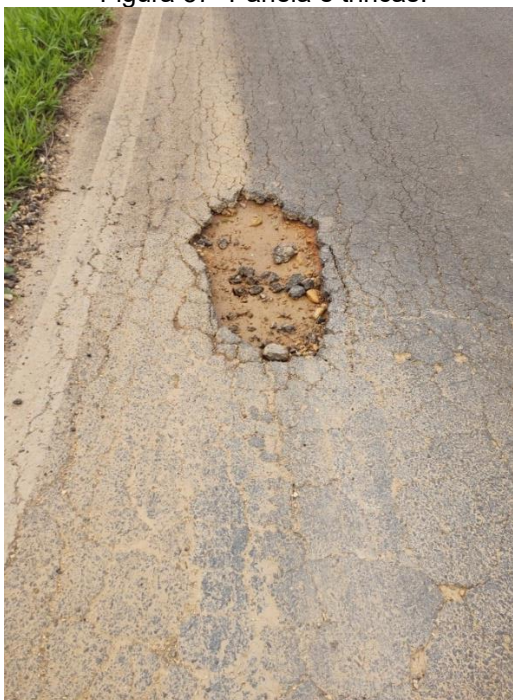
Figura 57 -Panela e trincas.

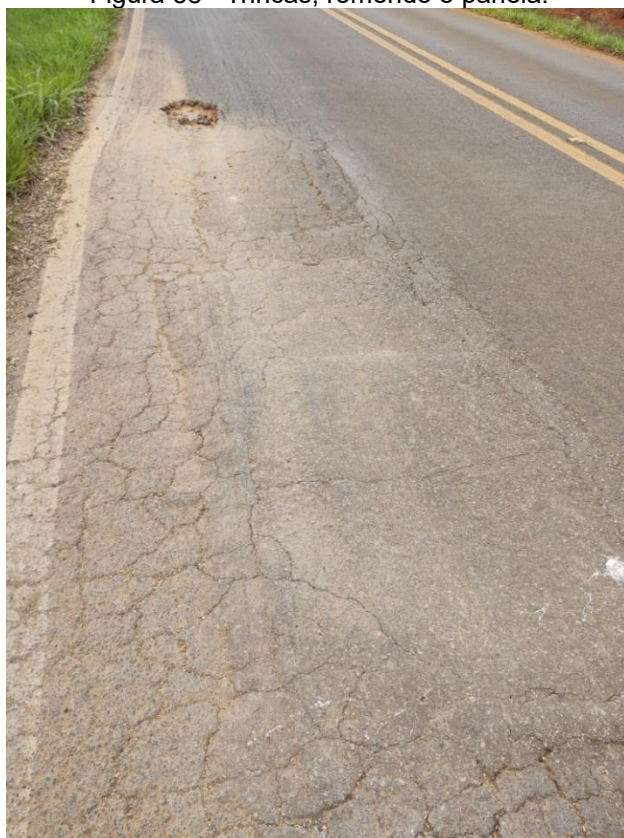
Figura 58 - Trincas, remendo e panela.

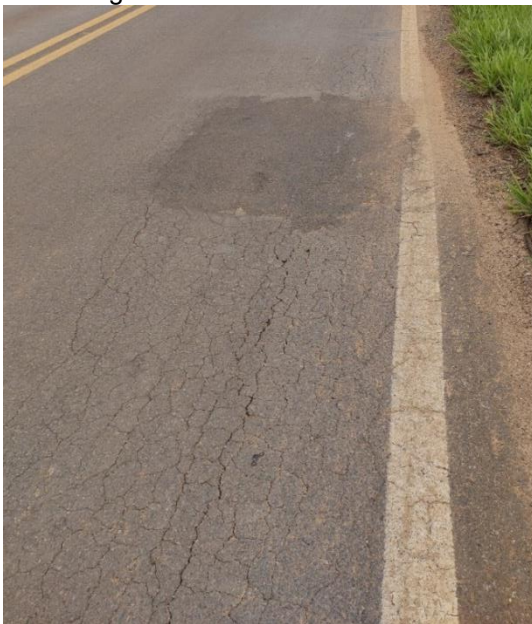
Figura 59 - Remendo e trincas.

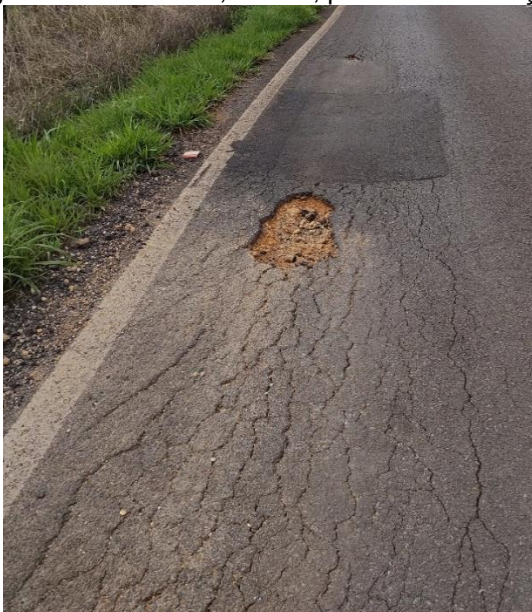
Figura 60 - Remendo, trincas, panela e exsudação.

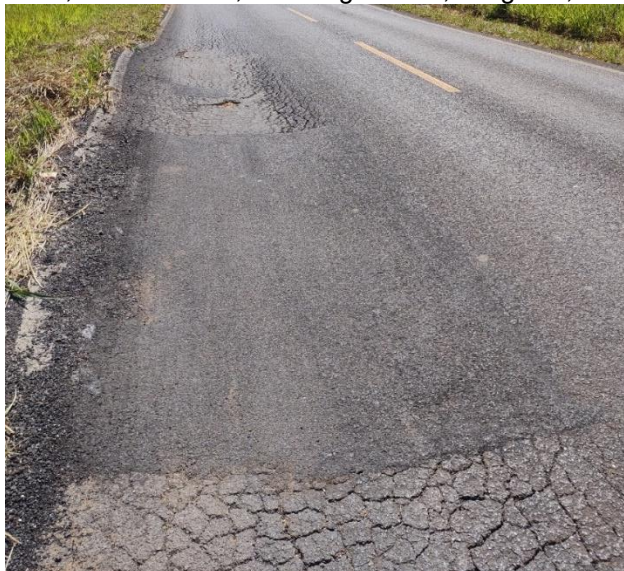
Figura 61 - Remendo, afundamento, escorregamento, desgaste, exsudação e trincas.

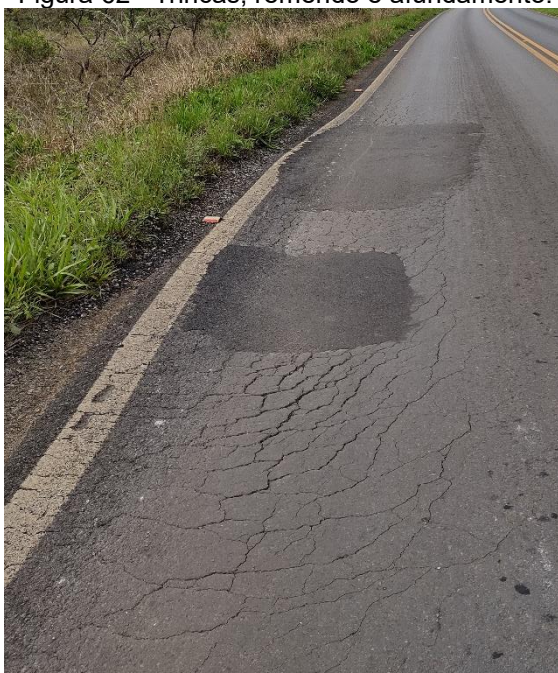
Figura 62 - Trincas, remendo e afundamento.

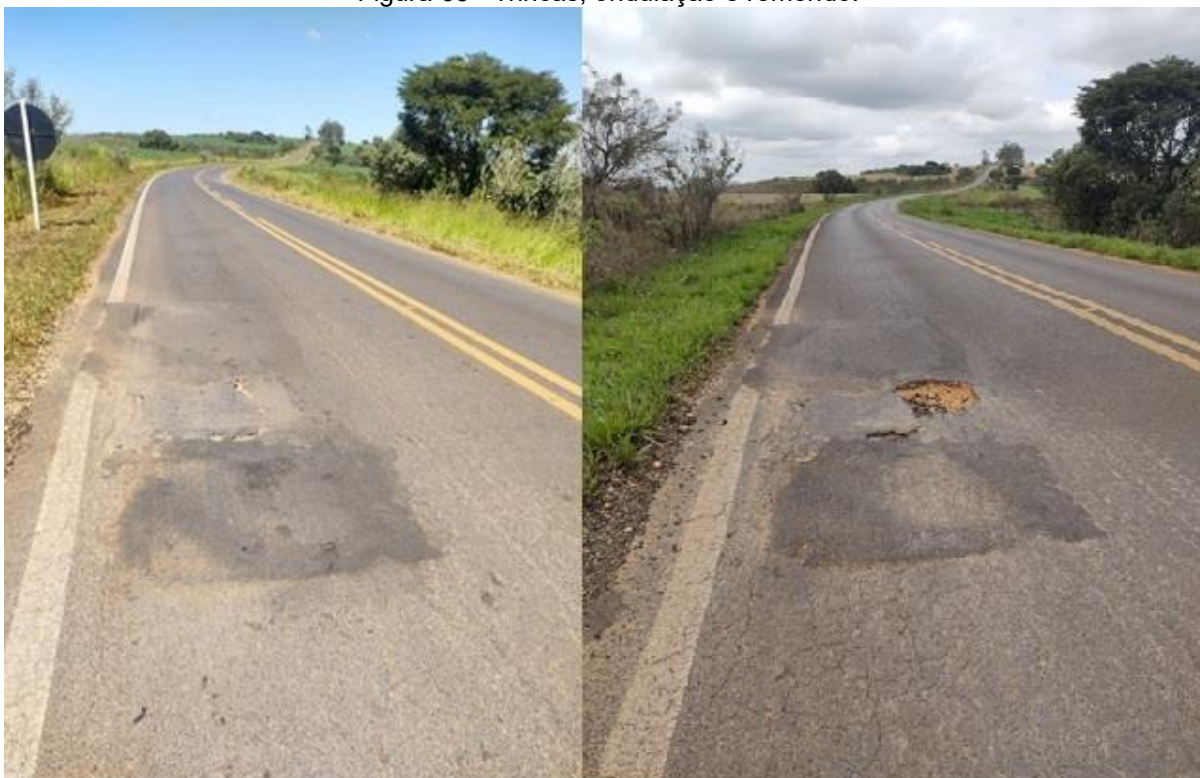
Figura 63 - Trincas, ondulação e remendo.

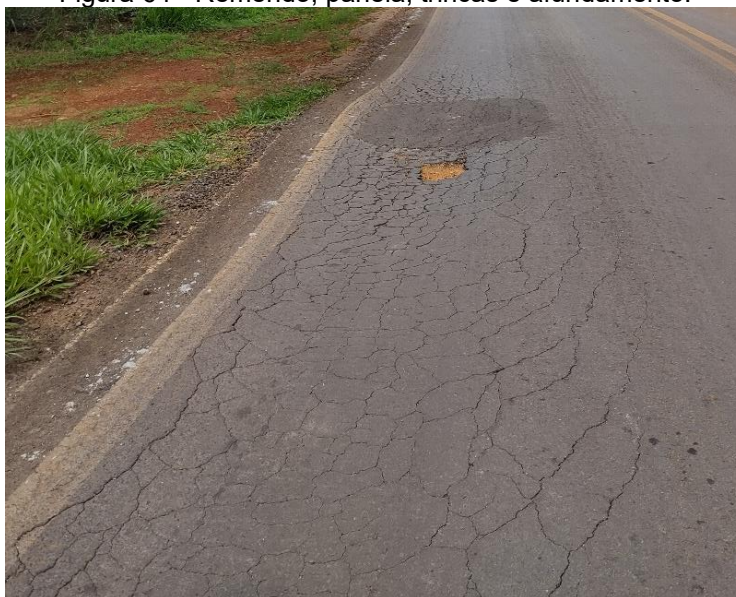
Figura 64 - Remendo, panela, trincas e afundamento.

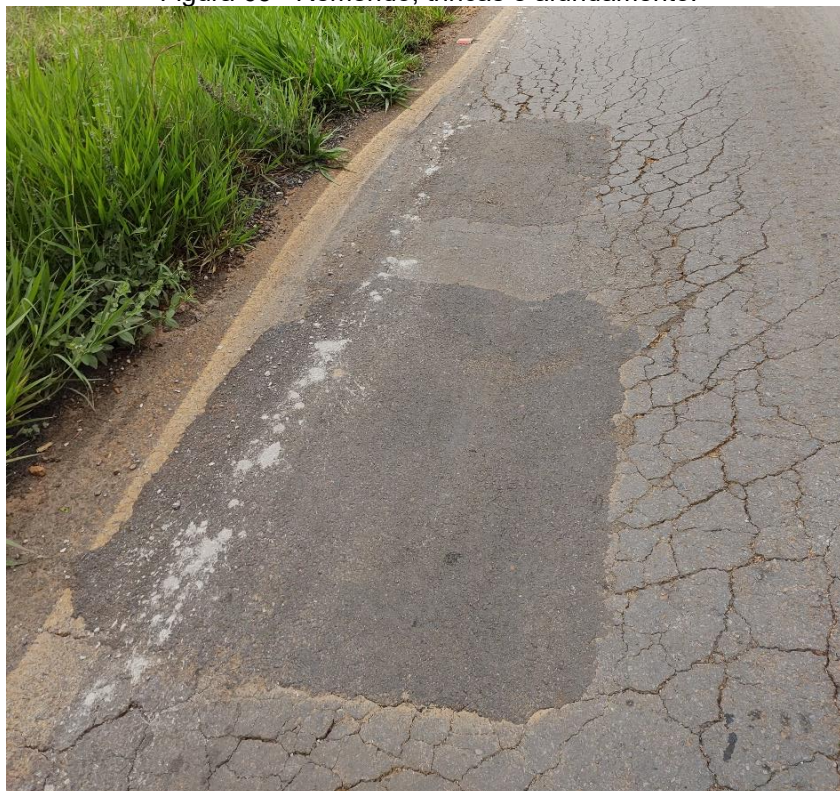
Figura 65 - Remendo, trincas e afundamento.

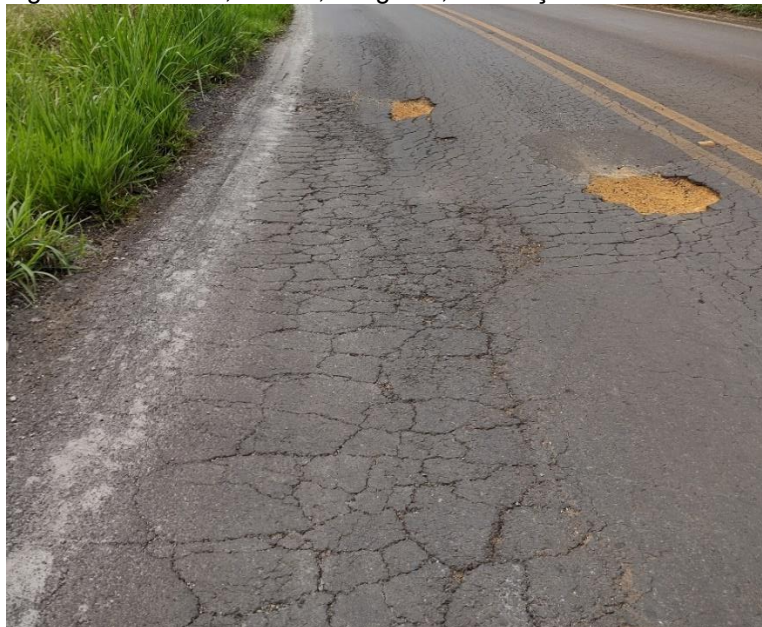
Figura 66 - Panela, trincas, desgaste, ondulação e afundamento.

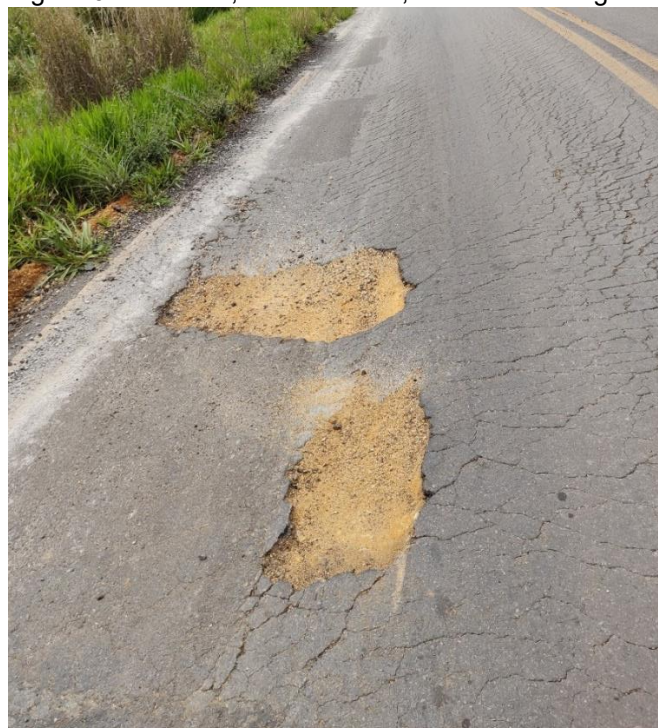
Figura 67 - Trincas, afundamento, remendo e desgaste.

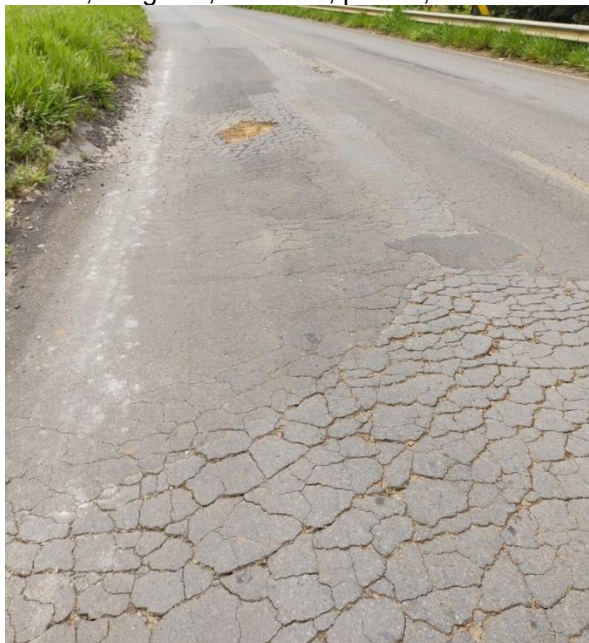
Figura 68 - Escorregamento, desgaste, remendo, panela, afundamento, trincas e ondulação.

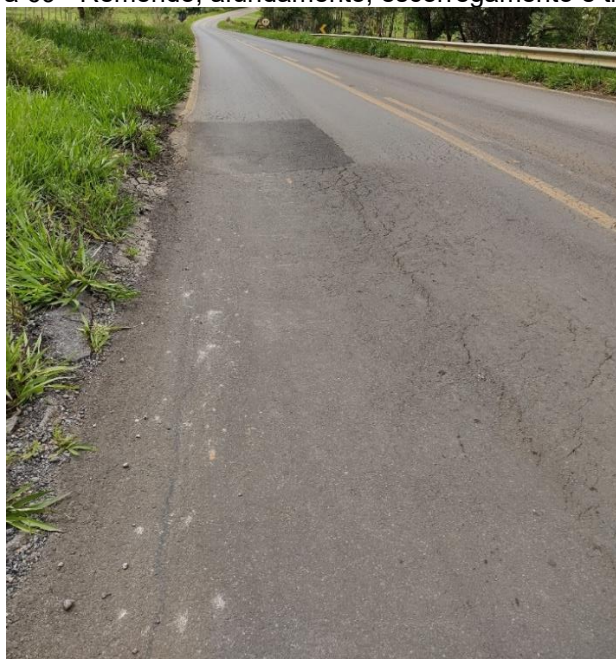
Figura 69 - Remendo, afundamento, escorregamento e trincas.

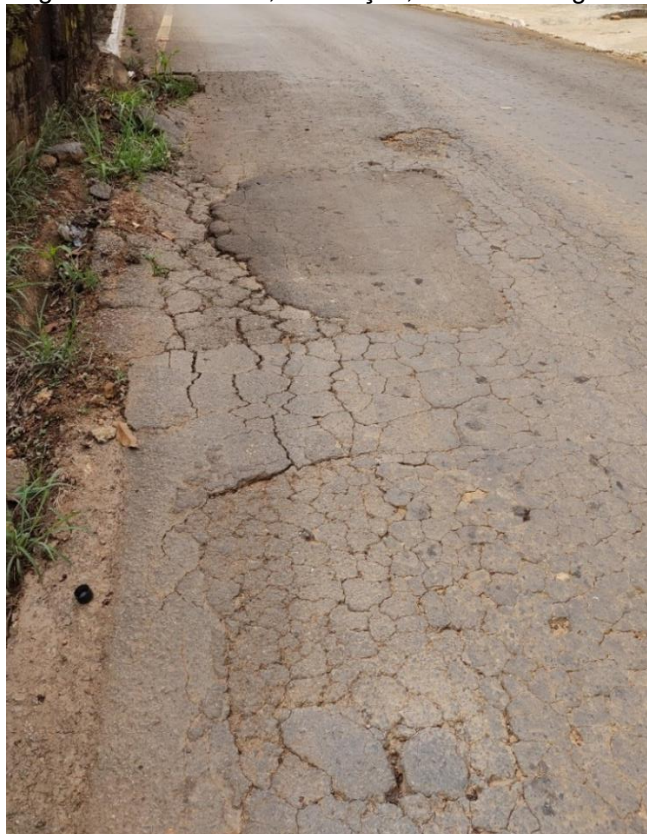
Figura 70 - Remendo, ondulação, trincas e desgaste.

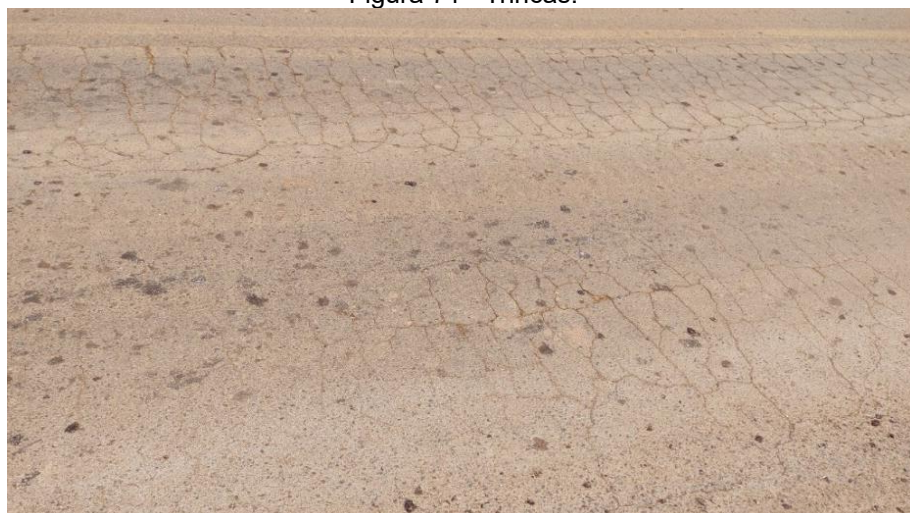
Figura 71 - Trincas.

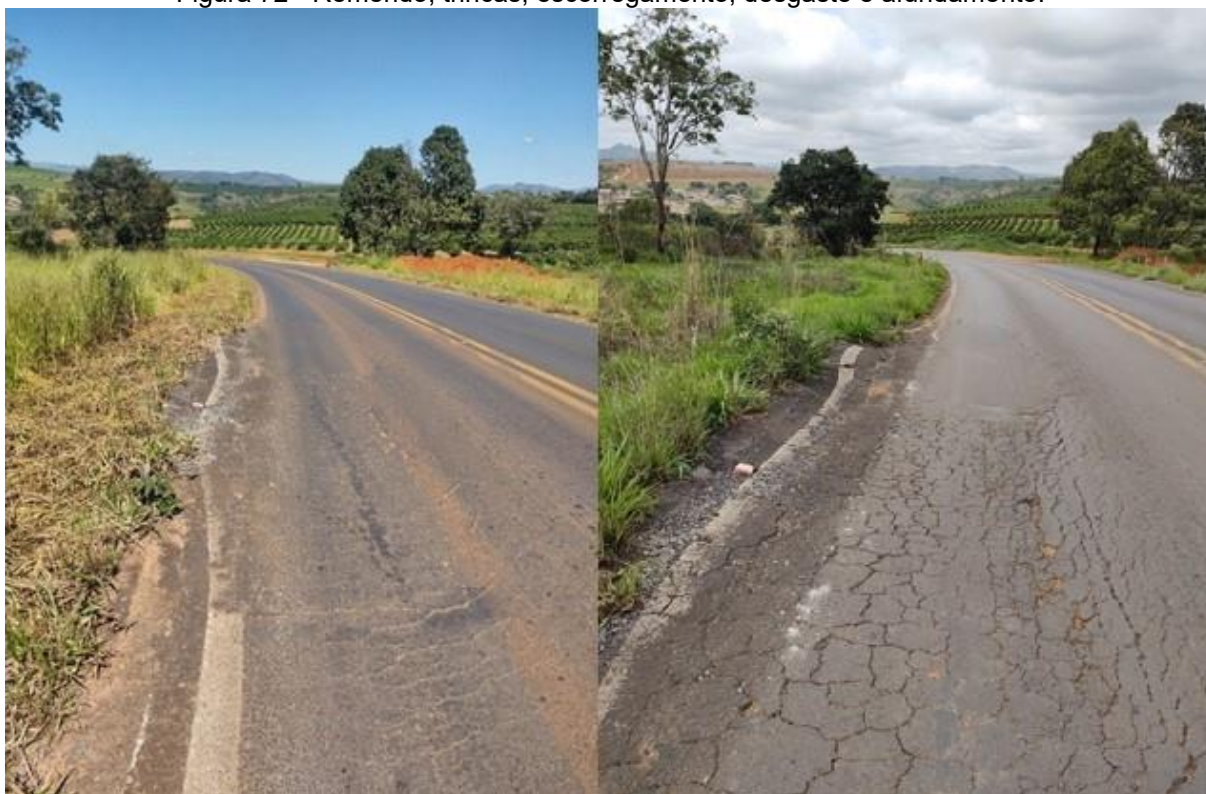
Figura 72 - Remendo, trincas, escorregamento, desgaste e afundamento.
