INSTITUTO FEDERAL DE CIÊNCIAS E TECNOLOGIA DE MINAS GERAIS -  
*CAMPUS* OURO PRETO  
CURSO DE TECNOLOGIA EM CONSERVAÇÃO E RESTAURO

Mikhaely Aparecida da Silva Souza

**INOVAÇÕES NO PATRIMÔNIO CULTURAL EDIFICADO :** Estudo de caso na  
Fazenda da Família Ribeiro sobre as limitações e potencialidades no uso das técnicas de  
levantamento arquitetônico convencional e da fotogrametria

2024

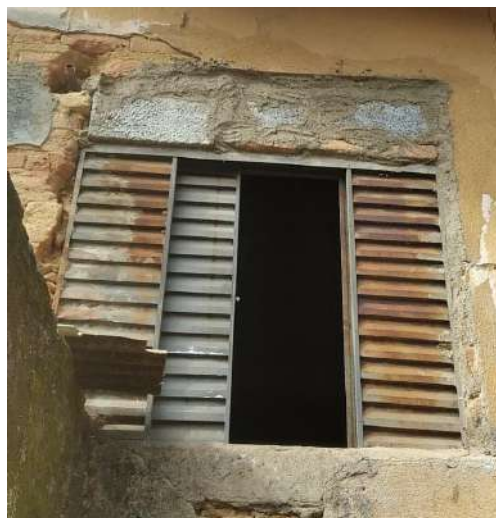
Dentre as esquadrias de madeiras existentes, uma das localizadas na cozinha teve que ser substituída pelo seu mau estado de conservação, colocando em seu lugar uma janela veneziana de alumínio (Figura 48) que destoa da composição original da fazenda.

Figura 48- Janela de alumínio presente na cozinha.

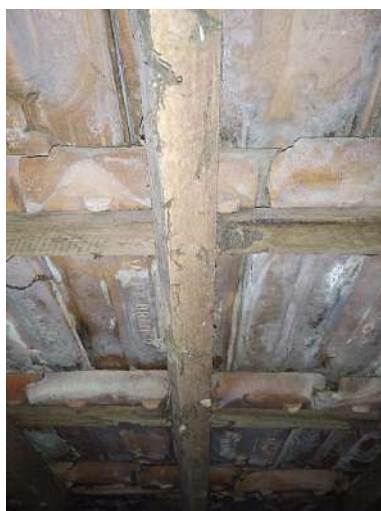
Em relação aos elementos presentes no telhado, além de muita sujeira, praticamente todas as ripas existentes, cujo material é derivado de eucalipto, encontram-se em mau estado, sendo o ataque de xilófagos (Figura 50), a principal causa do abaulamento presente em partes do telhado. Além disso, há lugares em que as telhas encontram-se quebradas, outros lugares com telhas faltantes, agravando as patologias internas na casa. Um dos problemas provenientes desta patologia é a umidade presente no forro (Figura 51) de taquara de um dos quartos, que nos outros já tiveram que ser substituídos pelo mesmo motivo, encontrando em risco de cair, estando em um péssimo estado de conservação.

Figura 50- Detalhes do telhado com vestígios de xilófagos. Figura 51- Umidade presente no forro de taquara.

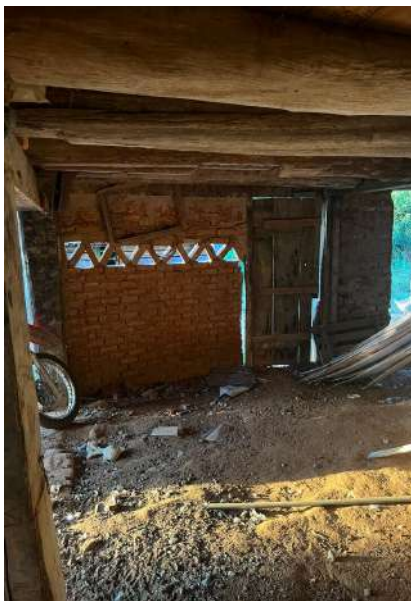
As alvenarias em geral encontram-se instáveis, com exceção da fachada lateral oeste, em que uma das paredes do porão já teve sua queda e outra parede do quarto precisa urgentemente de um escoramento emergencial (Figura 52), correndo também o risco de desabamento. Apresentam ainda trincas, fissuras e sujeiras, além de perdas da camada pictórica (Figura 53 ), de reboco (Figura 55) e até mesmo perda da própria alvenaria.

Figura 52- Parede abaulada.

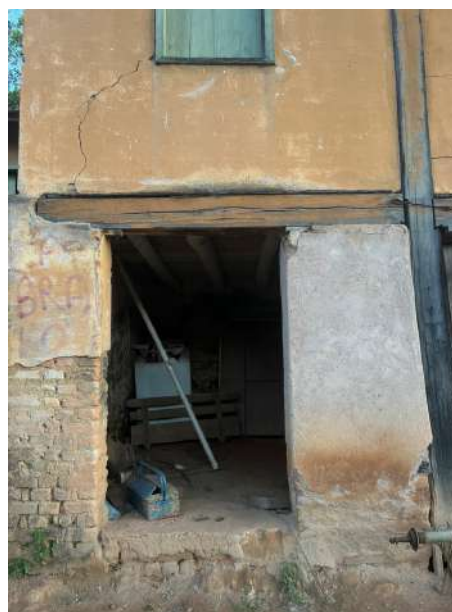
Principalmente na fachada frontal, nota-se também a presença de biofilme e vegetação de pequeno porte (Figura 56), além de ressecamento da madeira (Figura 57). No porão encontram-se também paredes no qual a umidade foi a principal causa da perda de seu reboco.

Figura 54- Ressecamento das madeiras aparentes, além de trincas e sujidade presente.

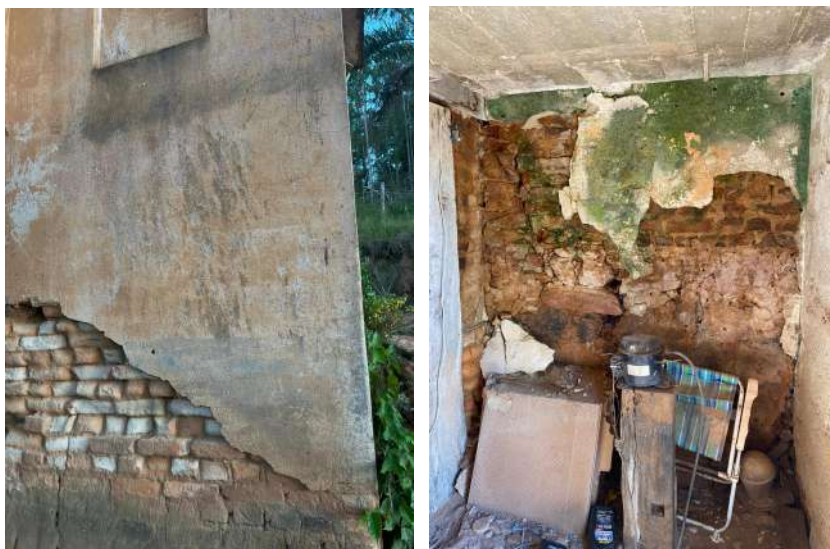
Figura 55- Perda da camada de reboco.

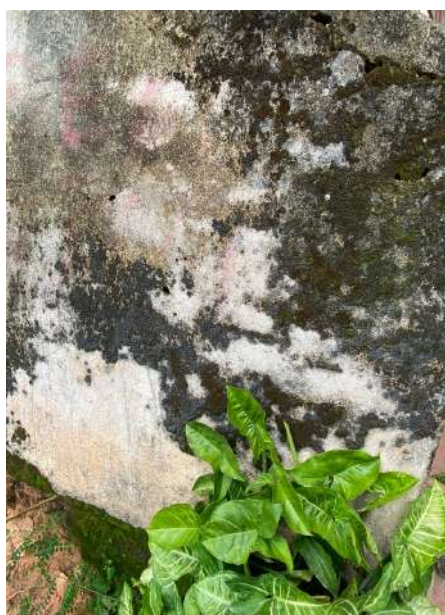
Figura 56- Presença de vegetação de pequeno porte e biofilme.

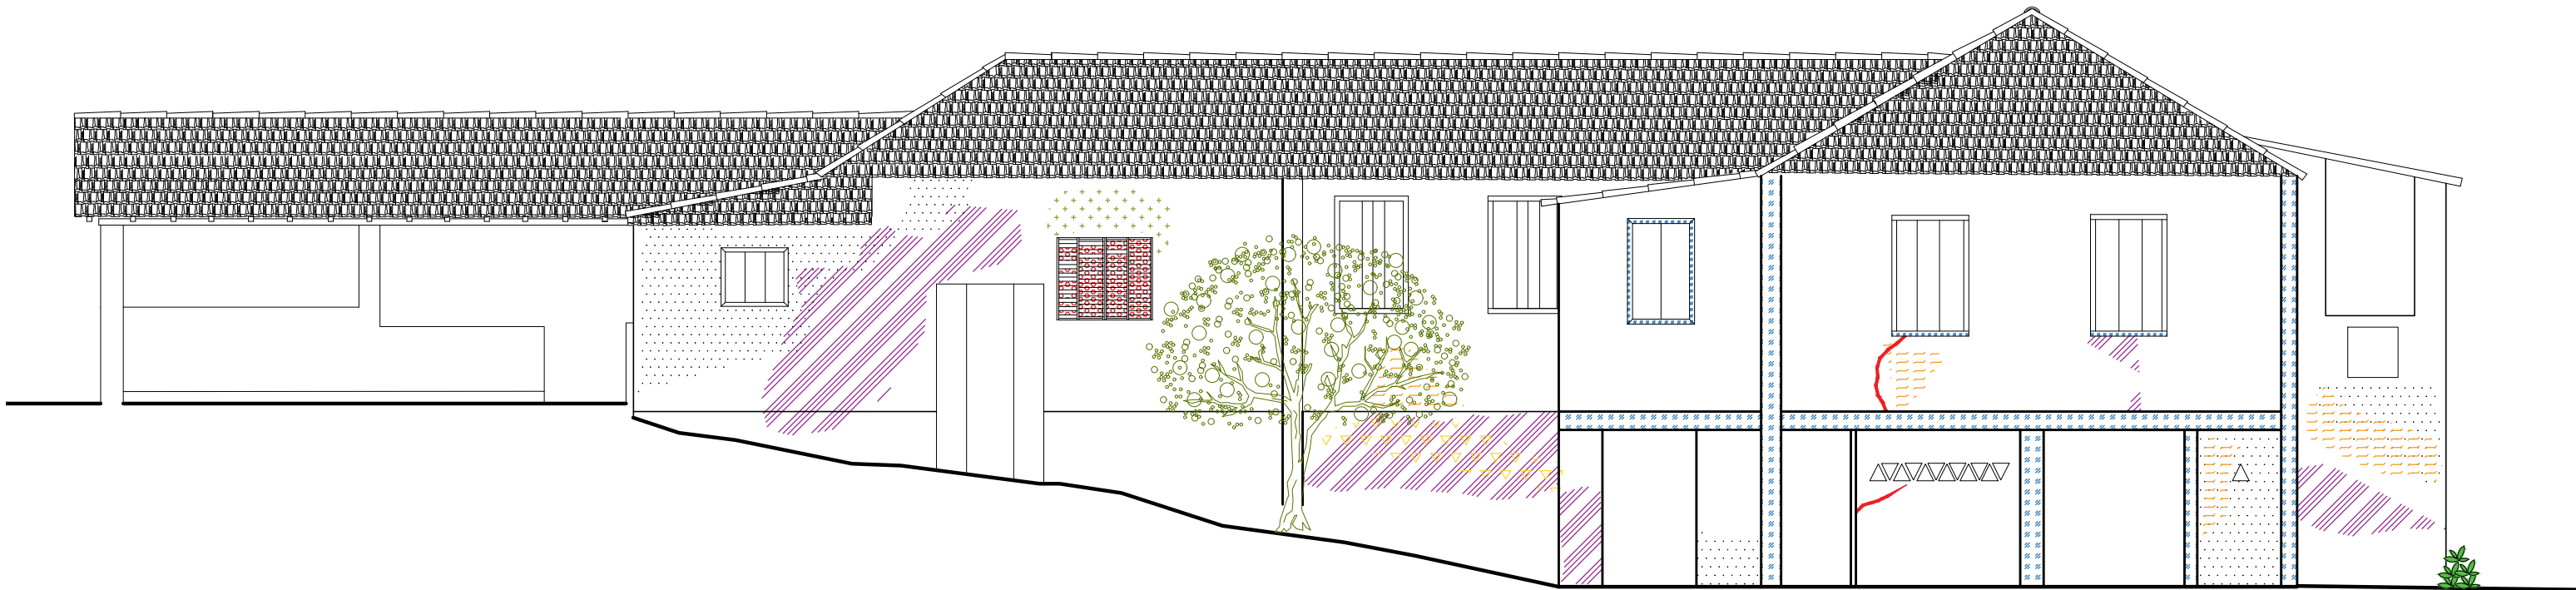
FACHADA LATERAL OESTE  
ESC: 1/75

| Tabela de danos | | | |
|---|---|---|---|
| | Fissuras/ trincas. | Sobrecarga. | Falta de informação. |

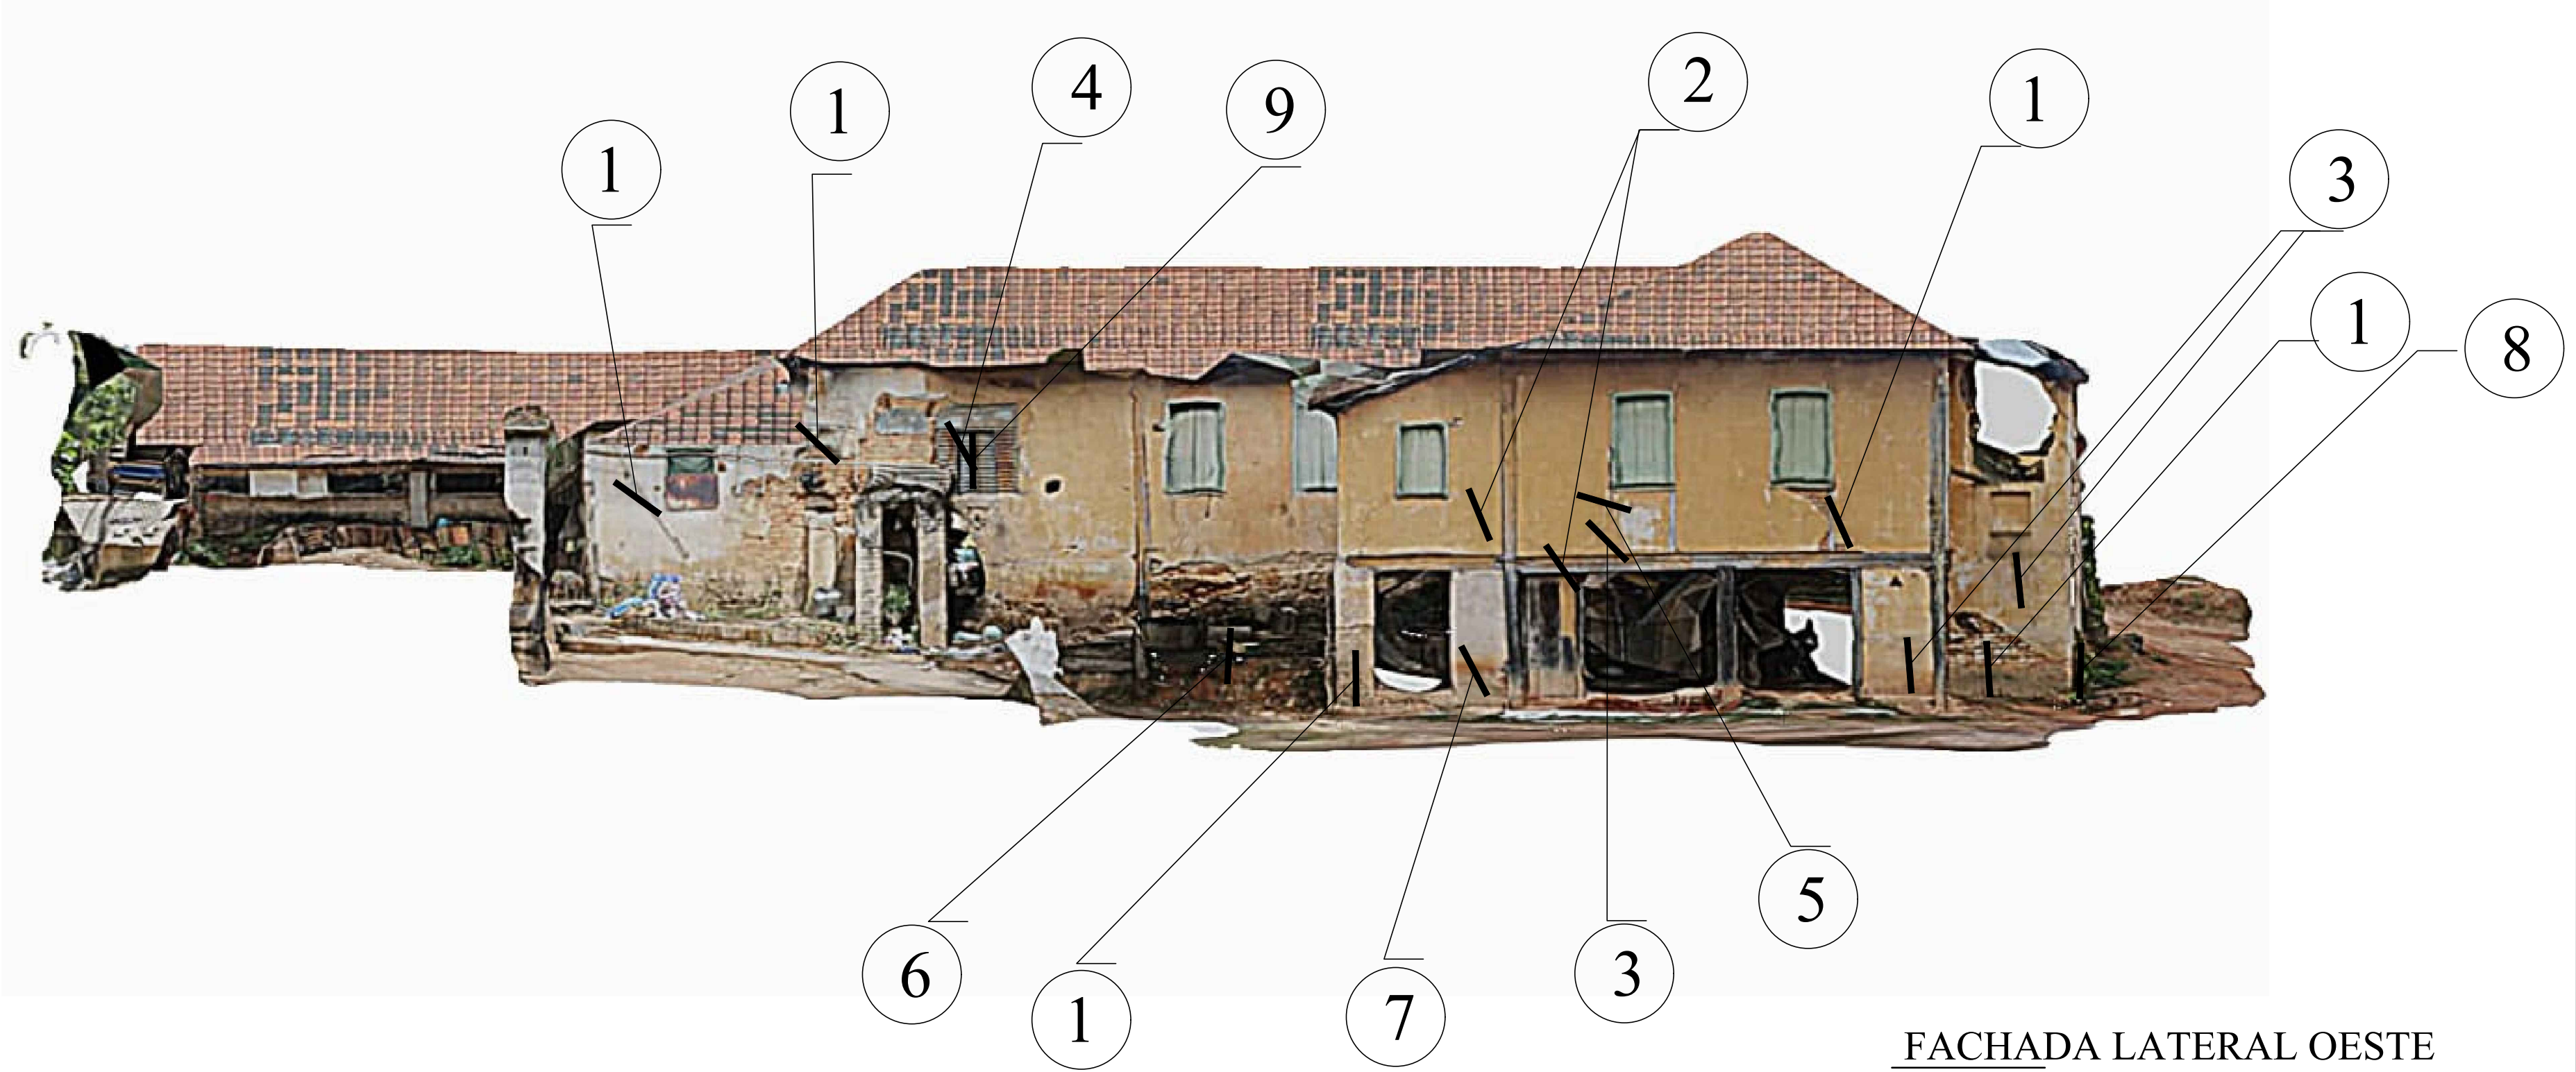
FACHADA LATERAL OESTE  
ESC: 1/75

| Tabela de danos | | | |
|---|---|---|---|
| ⑤ | Fissuras/ trincas. | Sobrecarga. | Falta de informação. |
