INSTITUTO FEDERAL DE MINAS GERAIS

Campus Ouro Preto

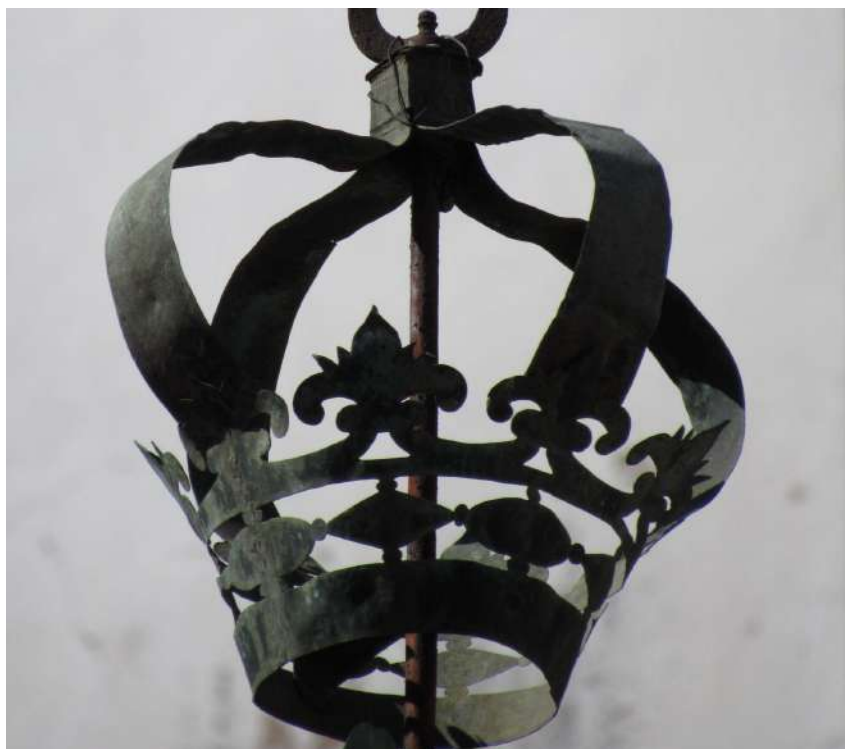
Figura 20: Grimpa em formato de coroa na Capela do Senhor do Bonfim em Ouro Preto.
Foto: Gustavo Bastos, Abril de 2022

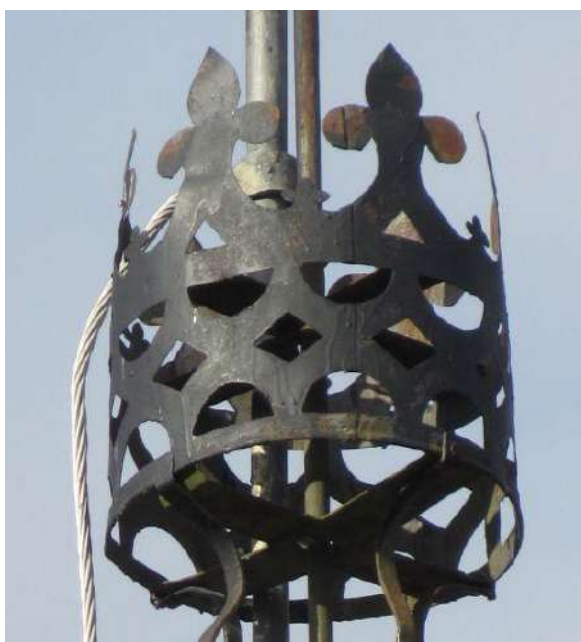
Figura 21: Grimpa em formato de coroa na Capela de Santa Isabel de Portugal da Santa Casa de Misericórdia em Diamantina.
Foto: Gustavo Bastos, Abril de 2023
