A CÂMARA DE MARIANA E OS CONCEITOS ADOTADOS EM SUA RESTAURAÇÃO

Artigo submetido à Coordenação do Curso de Tecnologia em Conservação e Restauro do Instituto Federal de Minas Gerais – Campus Ouro Preto, como requisito parcial para a obtenção do título de Tecnólogo em Conservação e Restauro.

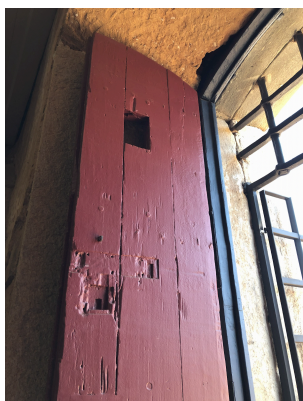
Figura 1: Esquadrias e janelas pintadas na cor identificada por prospecções, conforme uso anterior. Fotografia da autor.

As janelas, portas e esquadrias apresentavam tonalidades distintas antes da restauração. Durante o processo de intervenção, ao realizarem pesquisas e investigações, foi descoberta uma tonalidade original mais antiga. Para preservar esse

elemento histórico e evitar danos à estrutura, optou-se por aplicar uma nova camada de pintura sobre a superfície, de forma a respeitar a integridade do material e a cor original, sem comprometer o aspecto estético da edificação. Embora a pintura seja nova, ela remete à tonalidade original, mantendo a coesão visual do conjunto arquitetônico, o que contribui para a autenticidade e harmonia da edificação restaurada, restaurando a coesão do edifício de forma respeitosa e integrada. Nesse contexto, as Cartas Patrimoniais, como a Carta de Veneza, podem ser fundamentais na explicação e justificativa de tais intervenções, pois fornecem diretrizes para a preservação do patrimônio, garantindo que as ações respeitem a autenticidade e o valor histórico da edificação.

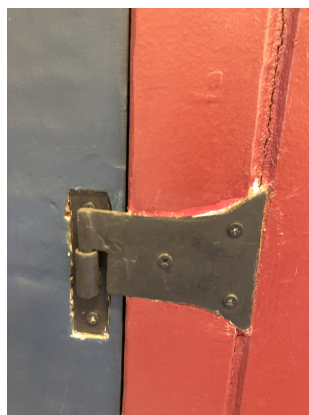
Figura 2: Portas e esquadrias pintadas na cor identificada por meio de prospecções anteriormente empregadas. Fotografia da autor.

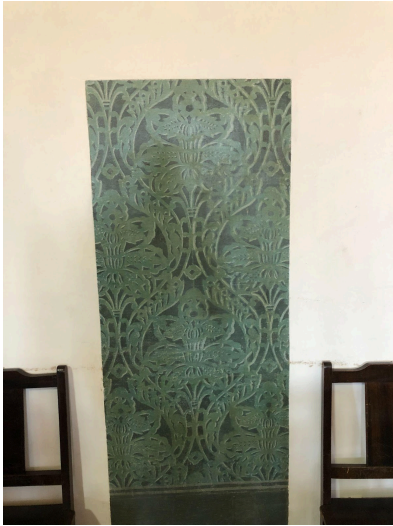
Figura 3: Alvenarias pintadas com tonalidades e artes identificadas por prospecções, conforme uso anterior. Fotografia do autor.

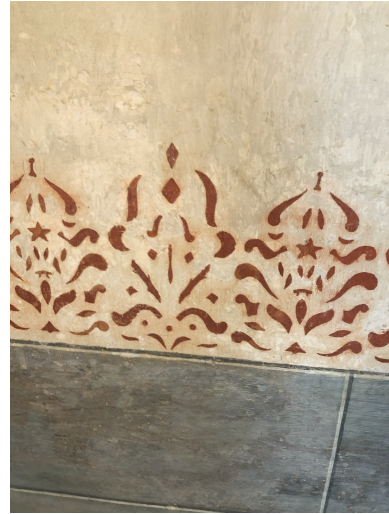
Figura 4: Alvenarias pintadas com tonalidades e artes das prospecções, em conformidade com uso anterior. Fotografia do autor.

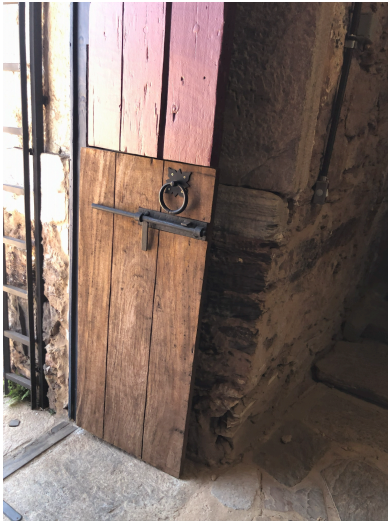
Figura 5: O processo de reversibilidade foi realizado na porta dos fundos, que anteriormente era uma janela, possibilitando sua futura reversão. Fotografia do autor.

Conforme preconizado pela Lei Nº 13.146, de 6 de julho de 2015, a acessibilidade visa assegurar o uso seguro, independente e autônomo de espaços, serviços e informações por pessoas com deficiência, sendo imprescindível a implementação de soluções que garantam a eliminação de barreiras e a promoção da plena autonomia desses indivíduos. No contexto da restauração e preservação do patrimônio arquitetônico, intervenções como o processo de reversibilidade aplicado à porta dos fundos, que anteriormente funcionava como janela, e a instalação de um elevador, têm como finalidade assegurar a inclusão universal. Tais adaptações são concebidas com o princípio da reversibilidade, permitindo modificações que podem ser desfeitas sem comprometer a integridade e a autenticidade do edifício, conforme ilustrado nas Figuras 5, 6 e 7.

O conceito de reversibilidade é exemplificado no tratamento dado à porta dos fundos, que foi transformada a partir de uma janela. A modificação foi executada de maneira a garantir que, caso necessário, a porta possa ser revertida à sua configuração original de janela simples. A adaptação da pequena porta inferior seguiu rigorosamente as características da alvenaria de pedra, mantendo a harmonia entre os elementos originais e as modificações contemporâneas. Dessa forma, a intervenção assegura a continuidade do caráter histórico da edificação, permitindo ajustes futuros sem comprometer sua essência, em consonância com os princípios de preservação e acessibilidade.

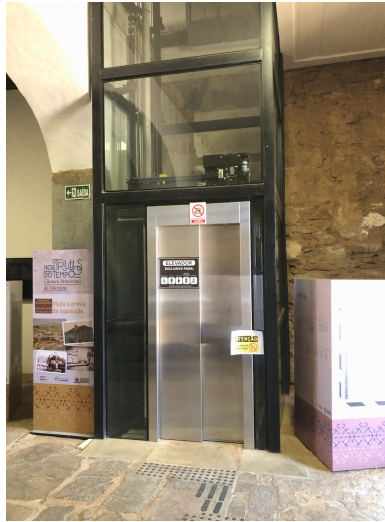
Figura 6: Um elevador foi acrescentado, porém o processo é reversível caso seja necessário. Fotografia do autor.

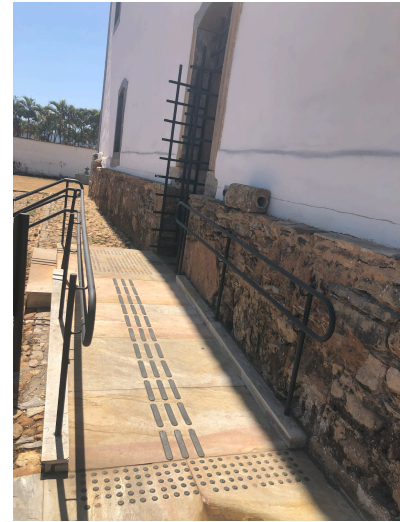
Figura 7: Reversibilidade realizada na porta dos fundos, antes uma janela, permitindo futura reversão (vista externa). Fotografia do autor.

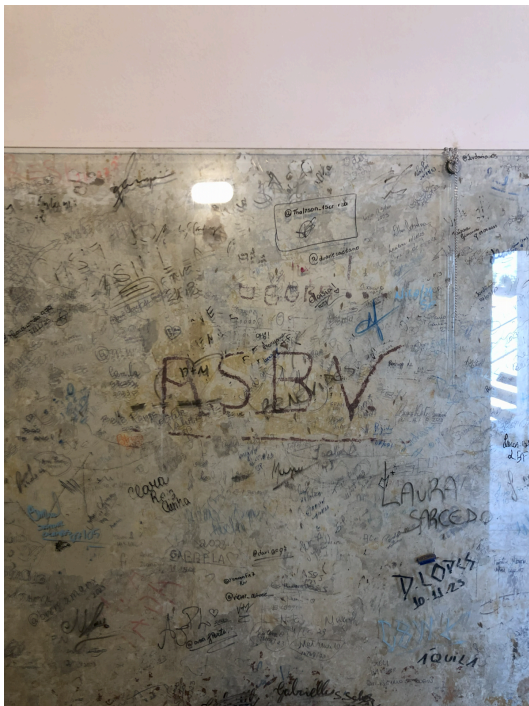
Figura 8: Quadro interativo com vidro temperado que permite aos visitantes assinar e deixar suas marcas em uma edificação histórica, sendo removível para garantir flexibilidade e respeito ao patrimônio. Fotografia do autor.

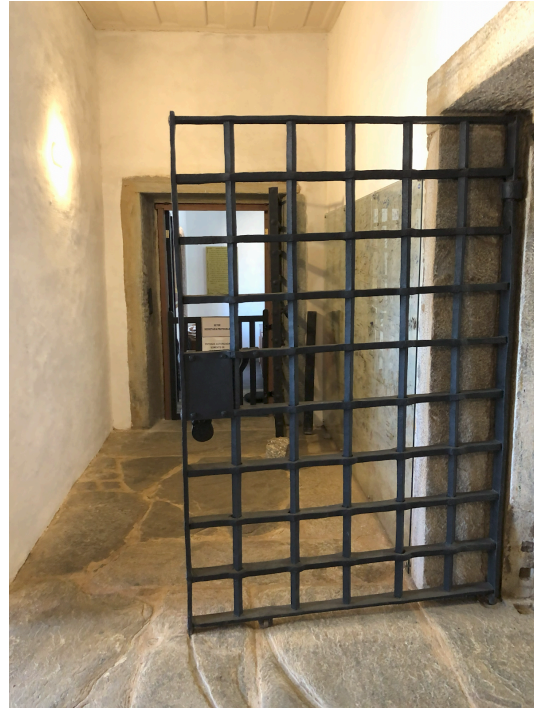
Figura 9: Vista do outro lado do quadro interativo com vidro temperado, que permite aos visitantes assinar e deixar suas marcas em uma edificação histórica, sendo removível para garantir flexibilidade e respeito ao patrimônio. O quadro está localizado atrás deste antigo portão. Fotografia do autor.

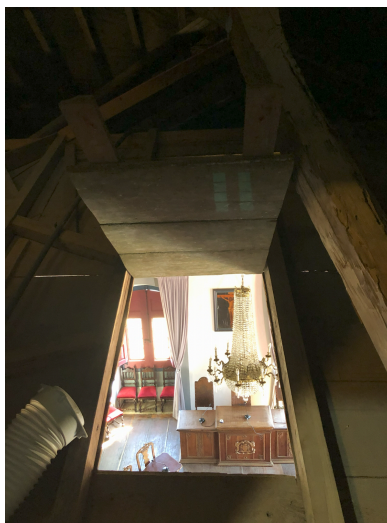
Figura 11: Janela aberta para o operador de som e transmissão, projetada para ser removível. Fotografia do autor.

A janela destinada ao operador de som e à transmissão das reuniões e eventos no plenário (Figuras 10, 11 e 12) foi projetada de forma removível no forro, garantindo uma intervenção mínima e a preservação do objeto histórico. A adaptação de espaços preexistentes para novas funções é fundamental para assegurar a continuidade funcional do edifício, prevenindo sua obsolescência e contribuindo para a manutenção do tecido urbano, especialmente no contexto da Câmara de Mariana. O sótão deste edifício, com seu teto inclinado e forro de madeira (Figura 14), abriga uma sala

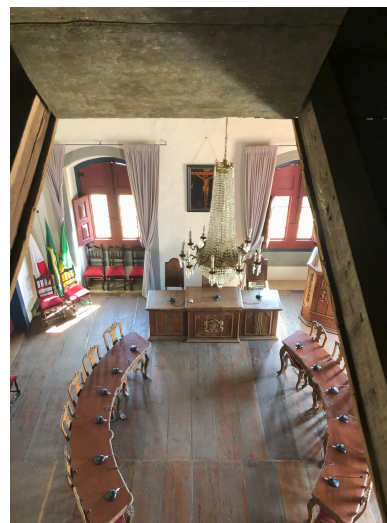
Figura 12: Janela aberta para o operador de som e transmissão, projetada para ser removível no forro, garantindo mínima intervenção e preservação do objeto histórico. Fotografia do autor.

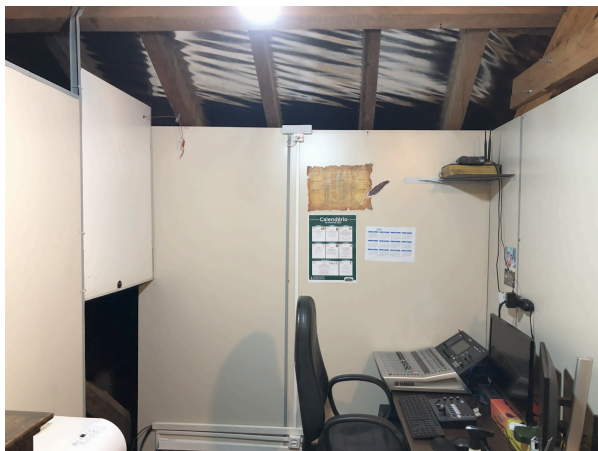
Figura 13: Escritório no sótão, construído com divisórias industriais, projetado para transmissões online e som das reuniões no plenário, preservando a estrutura histórica. Fotografia do autor.

equipada com uma divisória industrial, concebida para ser removível, de modo a preservar a integridade do patrimônio (Figura 13).

Para garantir o avanço do processo de restauração da Câmara, modificações foram implementadas de forma compatível com a preservação histórica. O sótão, anteriormente utilizado como cadeia e salas administrativas, foi adaptado para área expositiva após a restauração, sem comprometer a estrutura original. O escritório, localizado no sótão e dividido por divisórias industriais, foi projetado para as operações de transmissão e sonorização do plenário, conforme ilustrado nas Figuras 13, 22 e 23.

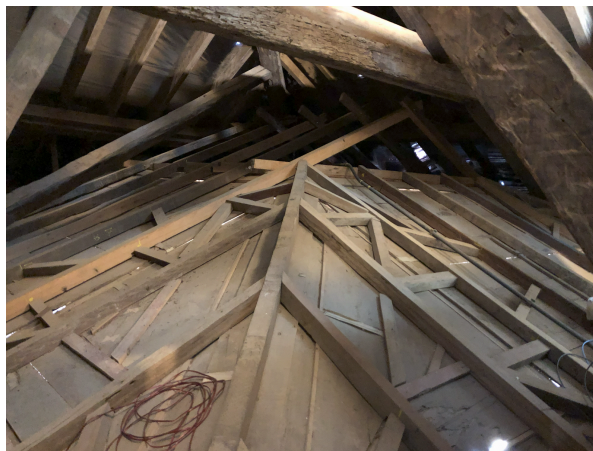
Figura 14: Estrutura do telhado e do forro do plenário. Fotografia do autor.

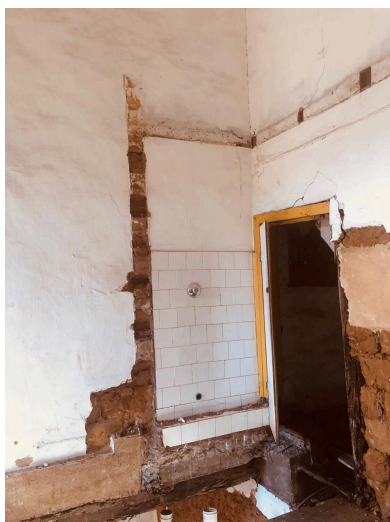
Figura 15: Banheiro em processo de ampliação, destacando a estrutura antiga na restauração realizada pela empresa A3. Registro de Adriano Furini

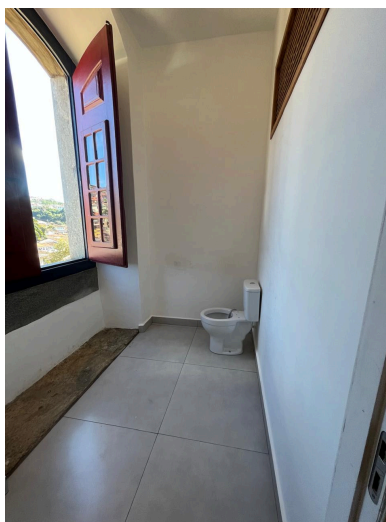
Figura 16: Banheiro masculino em finalização, com instalação do vaso sanitário na reforma realizada pela empresa A3. Registro de Adriano Furini.

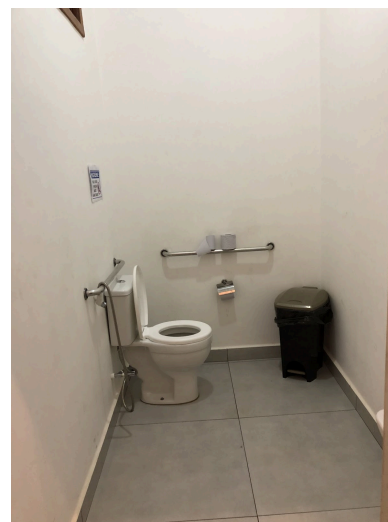
Figura 17: Banheiro com acessibilidade. Fotografia do autor.

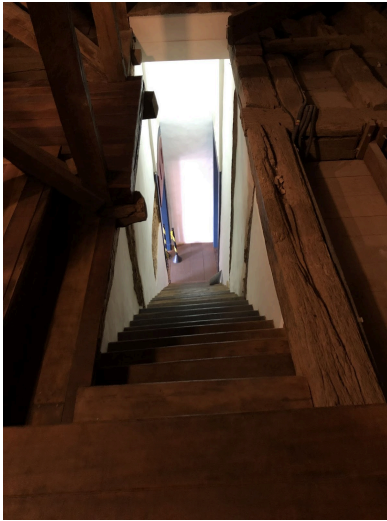
Figura 18: Escada parcialmente construída para complementar o acesso ao sótão. Fotografia do autor.

Neste contexto, a restauração do espaço levou em consideração tanto a preservação do patrimônio quanto a implementação de melhorias para acessibilidade. Foram construídas escadas para o sótão (Figuras 18 e 19) e instalados banheiros masculinos e femininos, ambos com acessibilidade (Figuras 16 e 17), com o objetivo de atender às necessidades dos funcionários e parlamentares. Além disso, a conversão de uma sala existente em banheiros, junto com a instalação de um elevador, foi essencial para garantir o uso adequado do espaço. Essas intervenções foram realizadas de maneira a respeitar as características originais do patrimônio, evitando sua descaracterização e preservando sua integridade.

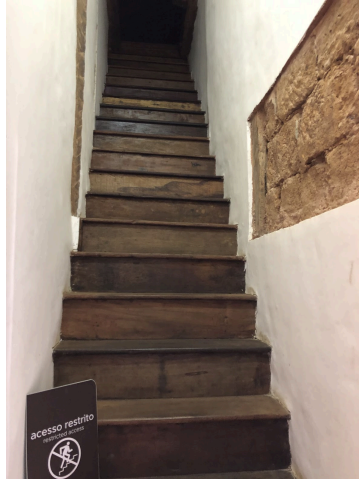
Figura 19: Escada de acesso ao sótão, vista de ângulo distinto. Fotografia do autor.

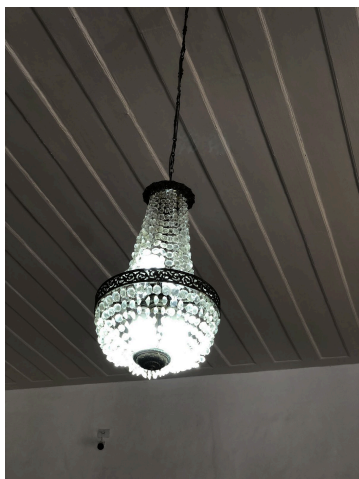
Figura 21: Lustre pendente, incorporado no último processo de restauração, que harmoniza com o edifício restaurado. Fotografia do autor.

A reconstituição de uma obra, mesmo quando se utilizam os mesmos materiais, não pode ser considerada uma restauração, pois resulta em uma falsificação estética e histórica. A Figura 21, que ilustra o uso de um lustre, evidencia a incorporação de material novo, o que pode dificultar a distinção entre o material original e o novo, conforme sugerido por Brandi (1977). Isso representa um problema em um processo de restauração autêntico, especialmente para pessoas menos experientes ou não especializadas. O local e os materiais originais desempenham papéis fundamentais na representação e preservação histórica da obra. Assim, a remoção de uma obra de arte de seu local de origem deve ocorrer exclusivamente quando for imprescindível para sua conservação, conforme defendido por Brandi (1977, p. 11-12, apud Oliveira, 2009, p. 77).

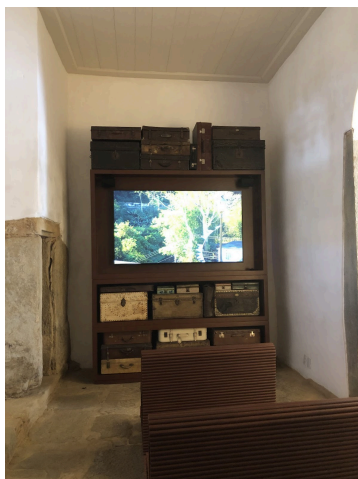
Figura 22: Espaço, originalmente cadeia e, posteriormente, salas administrativas, adaptado para exposições após a restauração da Câmara Municipal de Mariana. Fotografia do autor.

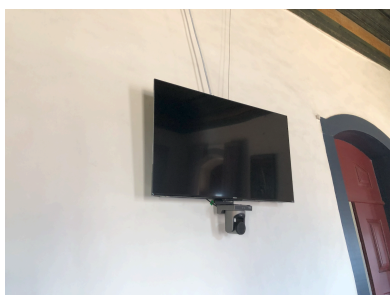
Figura 24: Equipamentos de TV para aprimorar a comunicação e transmissão ao vivo da câmara. Fotografia do autor.

A construção de novos ambientes e a utilização de materiais modernos evidenciam a necessidade de intervenções cuidadosas no patrimônio histórico. A adoção de recursos contemporâneos, como sistemas de televisão (Figuras 24, 25 e 26), adaptações de salas em banheiros acessíveis e a instalação de escadas, demonstra que é possível realizar intervenções respeitando a integridade do patrimônio. Essa abordagem atende tanto às teorias de **Gustavo Giovannoni**, que, como mencionado no contexto do reuso adaptativo, discute a necessidade de manter a autenticidade ao adaptar centros históricos e monumentos, quanto à teoria de **Cesare Brandi**, ao diferenciar o material novo do original e ao respeitar a preservação da autenticidade histórica do patrimônio.

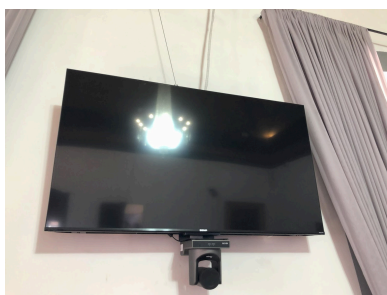
Figura 25: Equipamentos de TV para aprimorar a comunicação e transmissão ao vivo. Fotografia do autor.

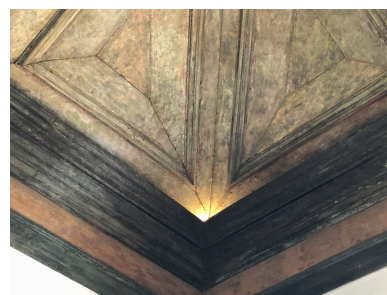
Figura 26: Vista detalhada do forro da Casa da Câmara de Mariana, destacando sua estrutura e acabamento após a restauração. Fotografia do autor.

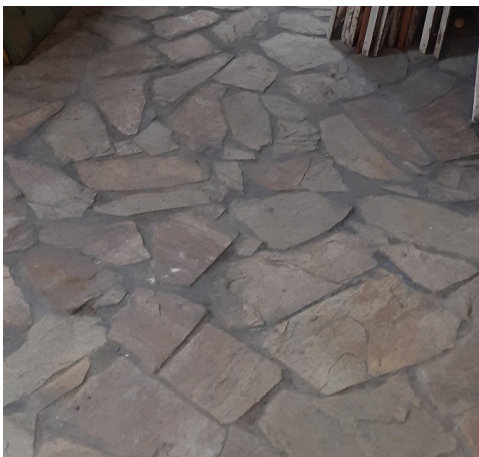
Figura 27: Preservação do piso em estrutura de pedra na restauração executada pela empresa A3 no CAC, com registro de Adriano Furini.

Nesse contexto, a empresa responsável pela intervenção optou por preservar as obras de arte nas prospecções, mantendo uma sala intacta, tal como estava originalmente, com o intuito de ilustrar o processo de conservação realizado anteriormente. No entanto, a sala do Centro de Atendimento ao Cidadão (CAC), que apresenta um piso de madeira, evidencia uma alteração posterior, provavelmente executada por outra empresa ou pela própria Câmara Municipal, contrastando com a abordagem adotada pela empresa A3, que preservou o piso de pedra original, respeitando as características do ambiente. A adoção do piso de madeira diverge da concepção defendida por Brandi, que destaca a importância da preservação da identidade histórica da obra, garantindo sua integração ao complexo monumental e o respeito ao caráter do espaço, conforme ilustrado nas figuras (27, 28).

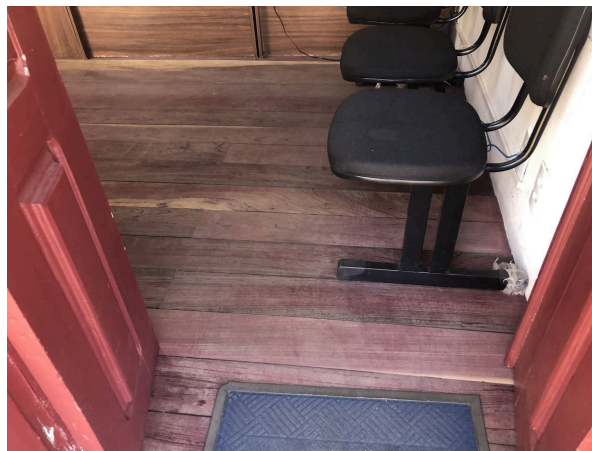
Figura 28: Registro de agosto de 2024, de minha autoria, documenta a substituição do piso de pedra por madeira no CAC.

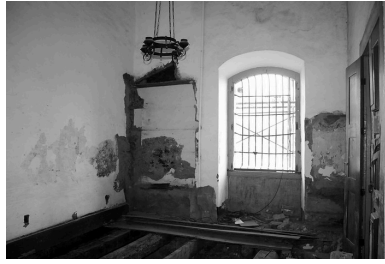
Figura 30: Exame detalhado das vigas estruturais de madeira da Câmara Municipal de Mariana, evidenciando sua configuração e integridade estrutural. Fotografia de autoria do pesquisador.

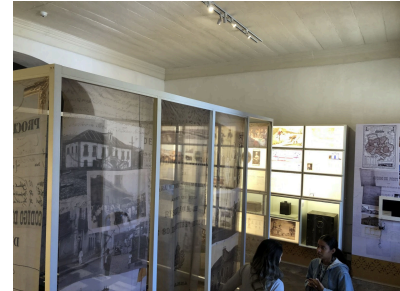
Figura 31: Espaço anteriormente destinado à cadeia e salas administrativas, adaptado para exposições após a restauração da Câmara Municipal de Mariana. Fotografia de autoria do pesquisador.
