**MANIFESTAÇÕES PATOLÓGICAS OCORRIDAS POR INFILTRAÇÕES:
prevenção e métodos de correção**

Piumhi
2023

Trabalho de conclusão de curso apresentado ao curso Bacharelado em Engenharia Civil, do Instituto Federal de Minas Gerais – *Campus* Avançado Piumhi, para obtenção do grau de bacharel em Engenharia Civil.

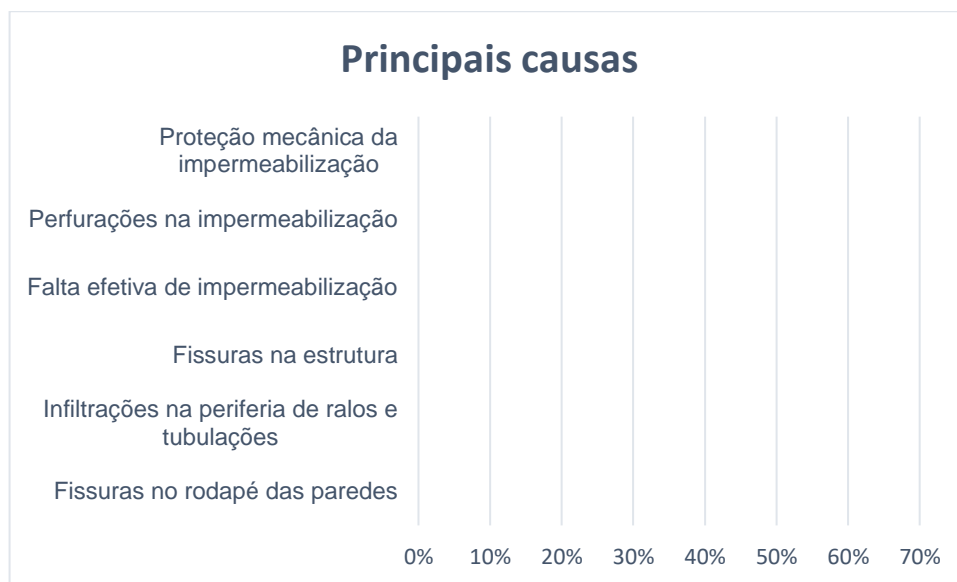
Figura 1 - Principais efeitos de problemas de impermeabilização.

visuais. Em grande parte dos casos, a impermeabilização é considerada ineficaz ou até responsável pelo aparecimento de várias patologias construtivas, como mostrado na Figura 1, porém ao se realizar uma análise minuciosa, conclui-se que a impermeabilização perdeu a sua eficácia ou que a patologia em análise foi ocasionada por falhas de projetos, má execução ou por insuficiência de manutenção que causam a deterioração da impermeabilização, e por seguimento, da edificação.

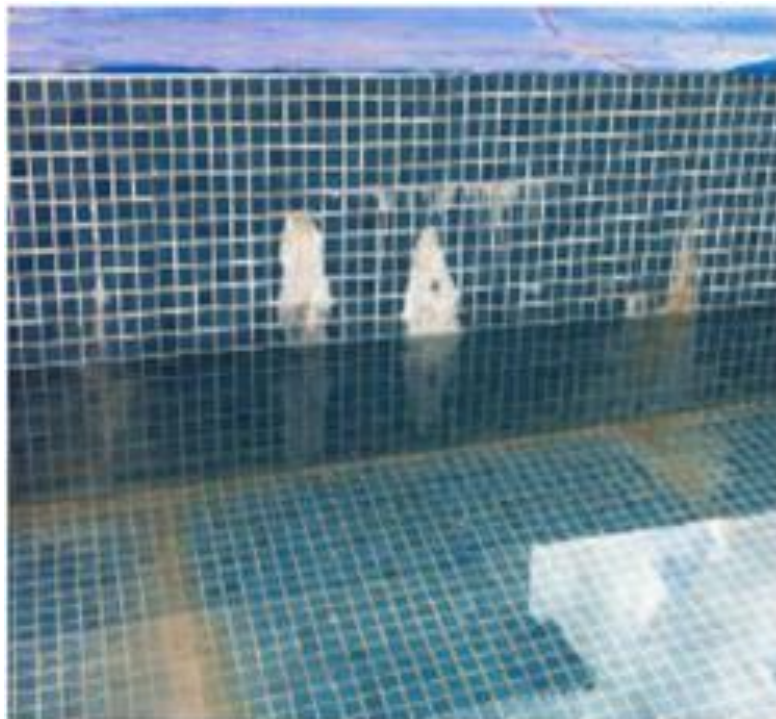
Figura 2 - Eflorescência em piscina.

O termo eflorescência, segundo Uemoto (1985), significa a formação de depósito salino na superfície de concretos ou de alvenarias, consequentes da exposição de intempéries. Este fenômeno pode ocorrer em qualquer elemento da edificação, podendo trazer modificações estéticas no primeiro comportamento alterando a aparência onde está depositada ou ser agressivas degradando a estrutura devido a dissolução dos sais de cálcio expostos à umidade. Observa-se que a resultante da formação de depósitos salinos altera a aparência de onde eles se fixam, conforme ilustrado na Figura 2 e Figura 3.

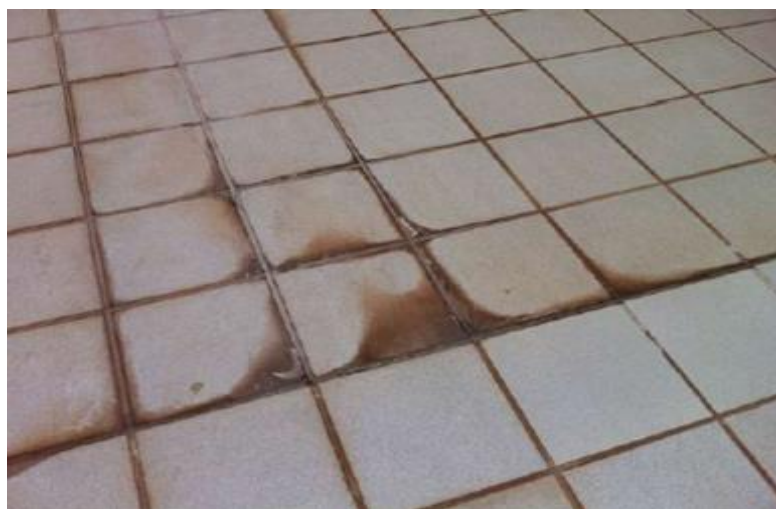
Figura 3 - Eflorescência em pisos.

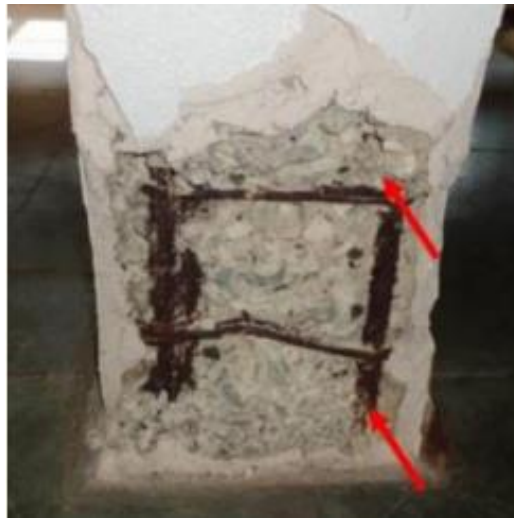
Figura 4 - Corrosão da armadura em pilar.

De acordo com Schönardie (2009) a corrosão das armaduras (Figura 4), também conhecida como ferrugem, é a oxidação da armadura através da oxidação, ou seja, a transformação lenta de um metal em seus óxidos. Já Lapa (2008) diz que a corrosão pode ser definida como a deterioração de um material por ação química ou eletroquímica do meio ambiente, aliada ou não a esforços mecânicos.

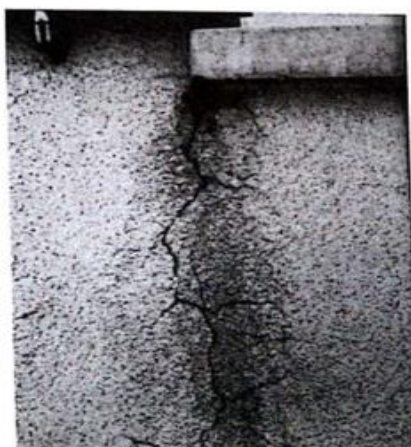
Figura 5 - Exemplo de fissuras em alvenaria com maior contato com a água.

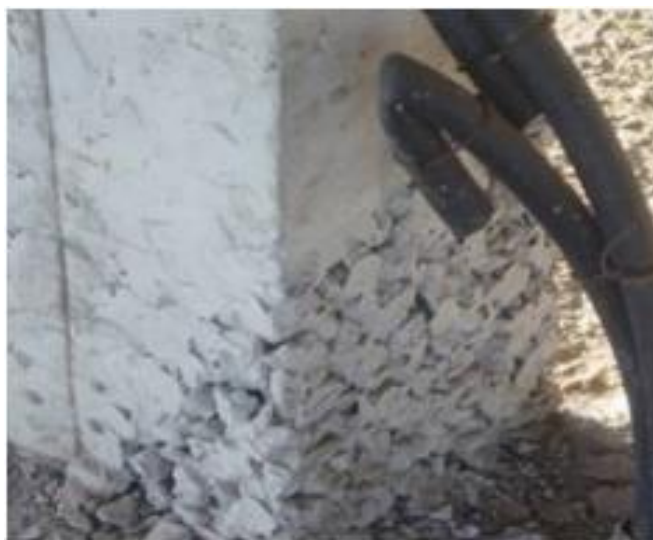
Figura 16 - Ninhos no concreto.

Ninhos de concretagem, demonstrados na Figura 16, são vazios deixados na massa de concreto durante a execução devido à dificuldade de penetração do mesmo nas formas durante o processo de lançamento e adensamento.

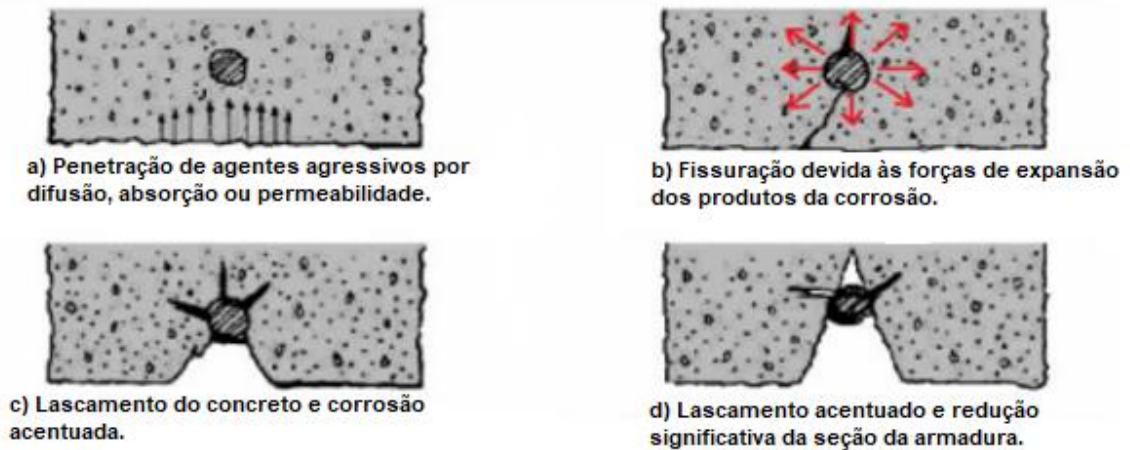
Figura 17 - Fases da instalação da corrosão em uma barra de armadura.

A ABNT NBR 6118:2014 estabelece valores mínimos adequados de cobertura para as armaduras. A falta dessa espessura mínima pode comprometer a vida útil do projeto, desencadeando processos precoces de corrosão das mesmas, conforme Figura 17.

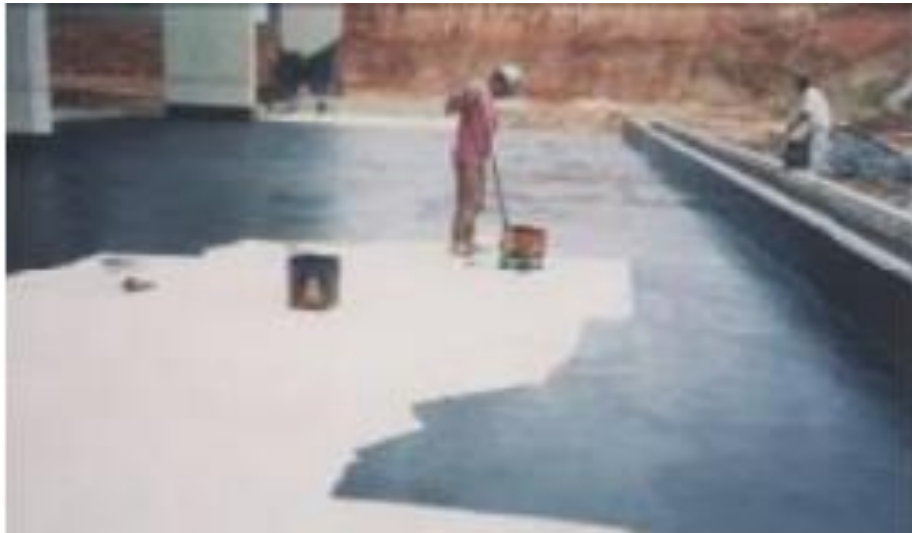
Figura 18 - Execução de membrana de asfalto a frio.

As membranas asfálticas, de acordo com Venturini (2009), são membranas que usam produtos derivados de Cimento Asfáltico de Petróleo, as quais podem ser aplicadas, a frio, como mostrado na Figura 18 e Figura 19, em forma de pintura com trinchas, rolo ou escova.

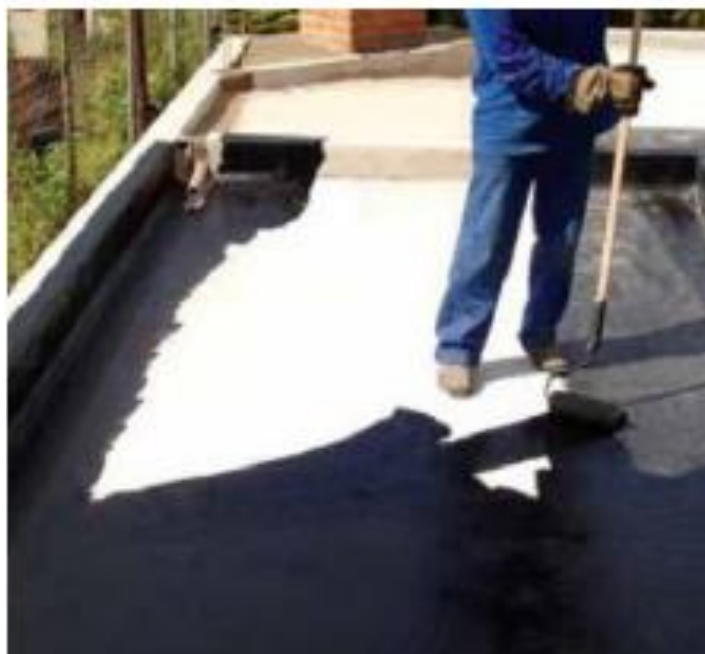
Figura 19 - Aplicação de membrana asfáltica a frio.

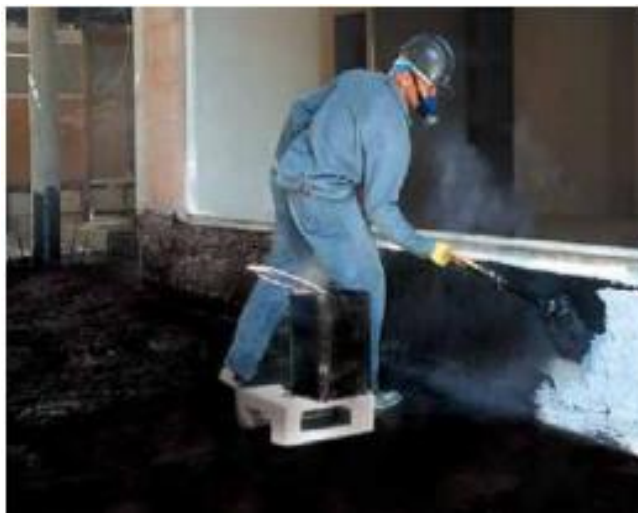
Figura 20 - Execução de membrana de asfalto a quente.

As membranas asfálticas também podem ser aplicadas a quente, como mostrado na Figura 20, com uso de caldeira, requerendo o uso de uma mão de obra especializada. São adequadas para aplicação em fundações como bloqueador de umidade, primer para mantas asfálticas e contrapisos que receberão pisos de madeira ou outros tipos de acabamentos.

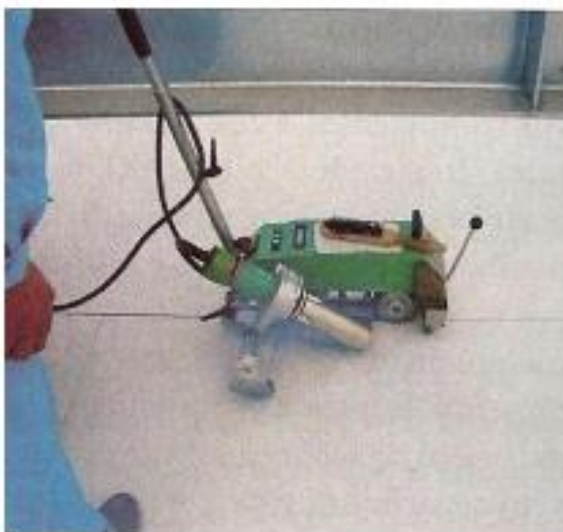
Figura 21 - Solda em manta de PVC com equipamento automático.

As soldas aplicadas pelos equipamentos nas emendas devem ser duplas e paralelas possuindo um vazio entre elas a fim de possibilitar a realização de testes de pressão e vácuo para verificar a resistência à estanqueidade.

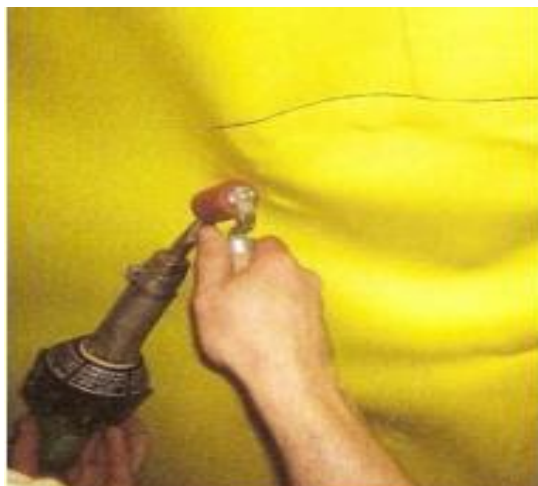
Figura 22 - Solda em manta de PVC com equipamento manual.

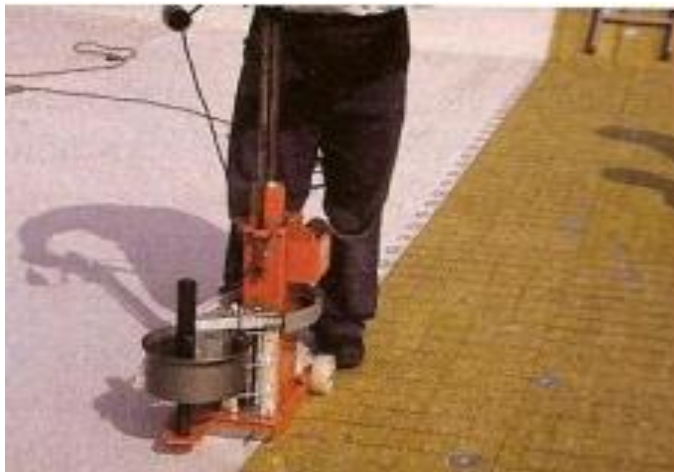
Figura 23 - Fixação automática com parafusos e arruelas especiais.

As mantas devem ser fixadas, conforme Figura 23, com arruelas e parafusos especiais, e deve-se aplicar sobre as mesmas uma nova camada da manta empregando equipamentos de termofusão.

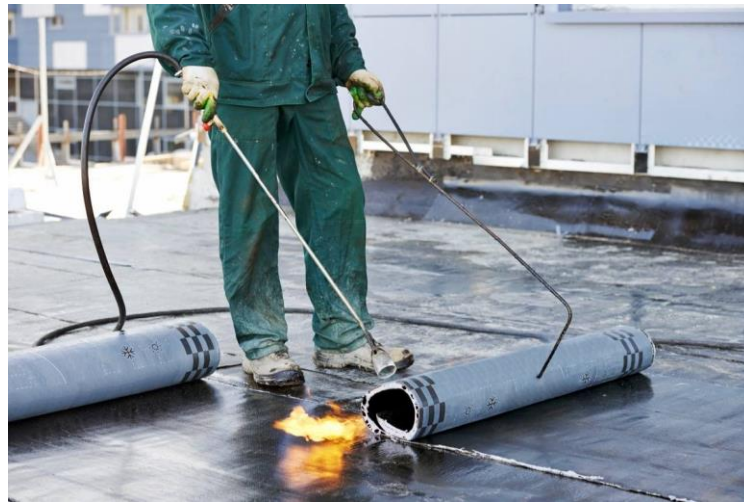
Figura 24 - Ilustração da forma de aplicação de manta asfáltica.

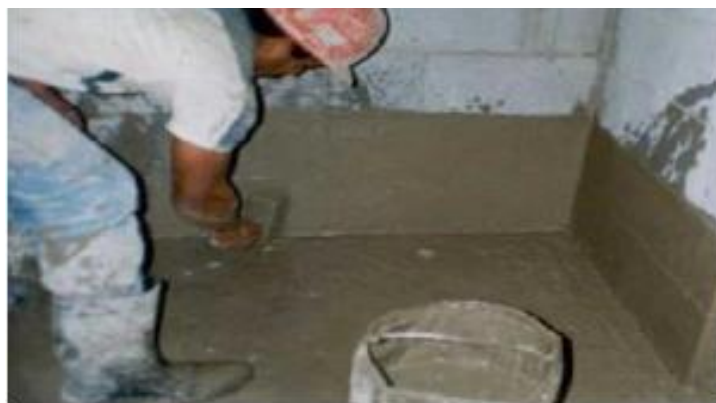
Figura 25 - Aplicação de membrana acrílica.

Sua aplicação, ilustrada pela Figura 25, deve seguir estritamente as recomendações do fabricante.

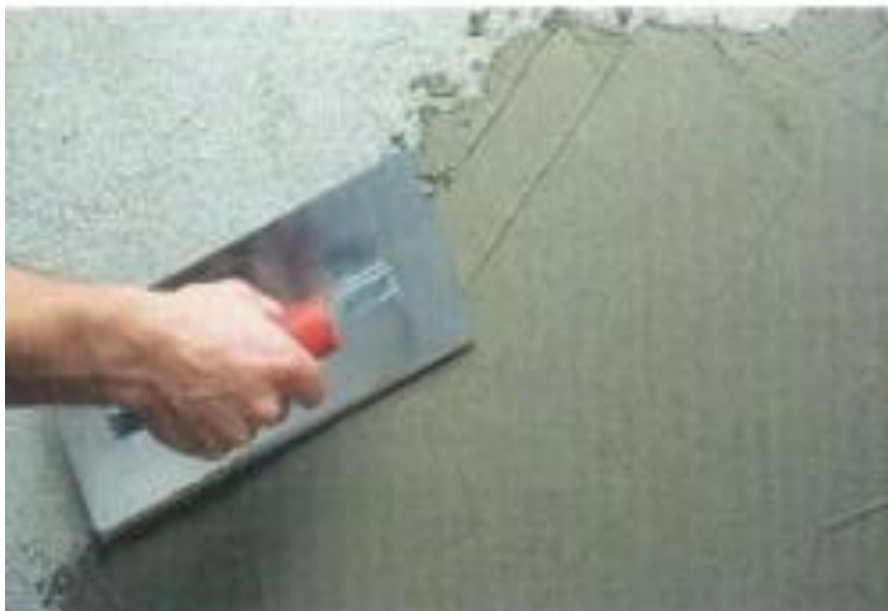
Figura 26 - Aplicação de argamassa polimérica 1.

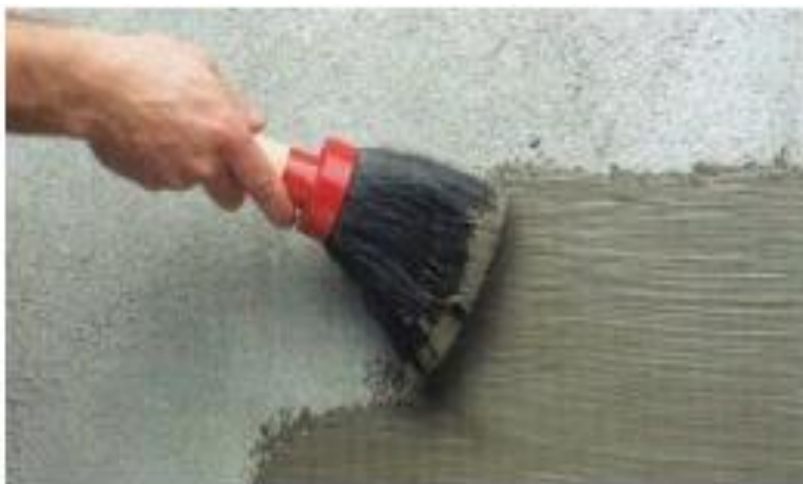
Figura 27 - Aplicação de argamassa polimérica 2.

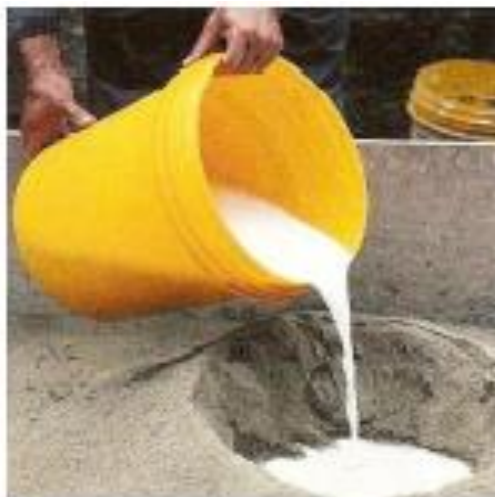
Figura 28 - Preparação da argamassa com aditivo hidrófugo.

Geralmente, a argamassa impermeável com aditivo hidrófugo, mostrado na Figura 28, tem seu uso indicado para vigas baldrame e pisos em contato com o solo.

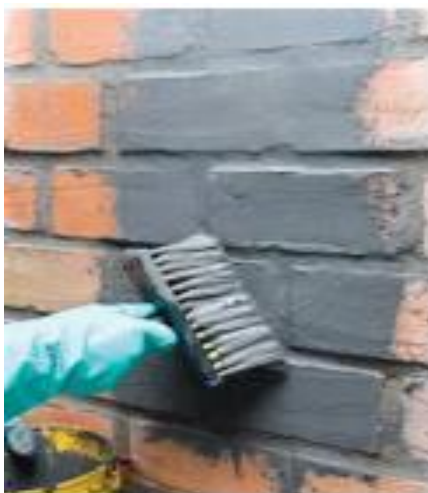
Figura 29 - Aplicação de cristalizante em forma de pintura.

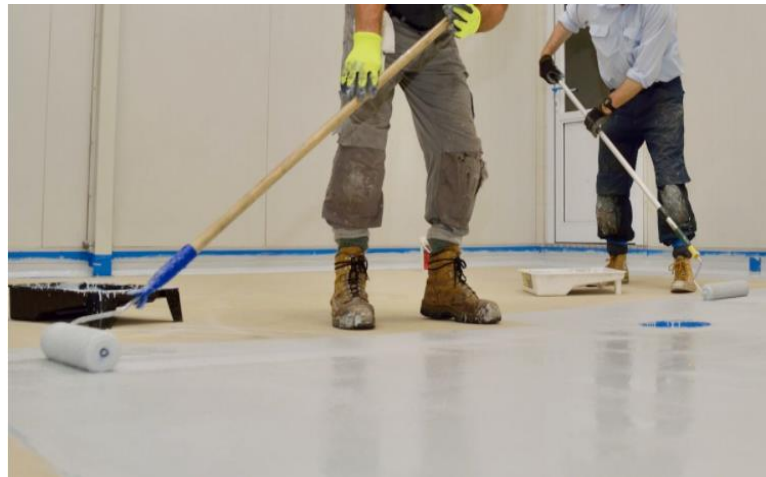
Figura 30 - Aplicação de Resina Epóxi.

Este sistema é bastante indicado para a impermeabilização de pisos de fábricas, cozinhas industriais, oficinas e locais onde geralmente faz-se limpeza frequente.

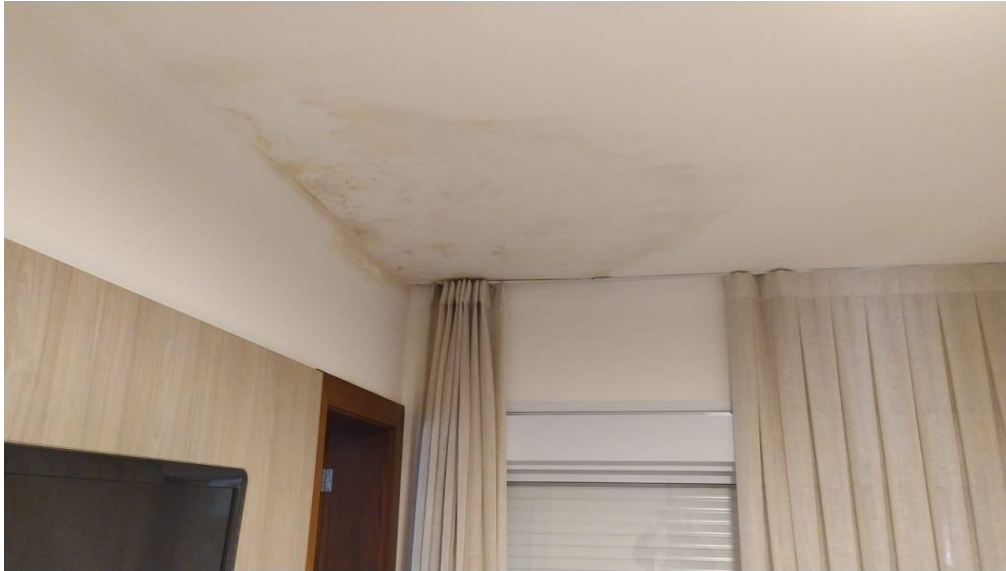
Figura 31 - Infiltração em laje.

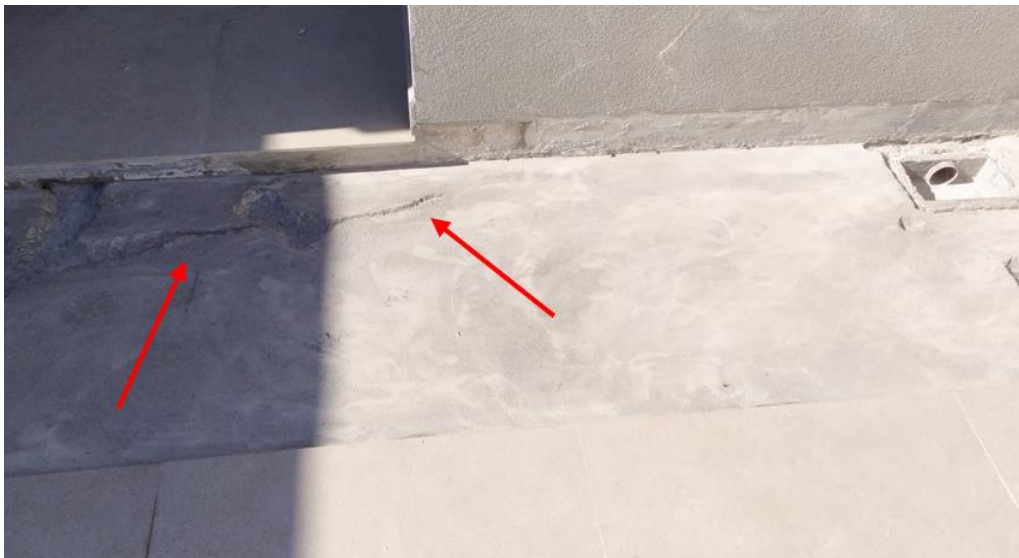
Pode-se notar, através da Figura 32, a ocorrência de problemas provenientes da ação de intempéries e variações da temperatura que causaram a movimentação da estrutura levando ao aparecimento de trincas e fissuras.

Figura 32 - Trinca aberta, após remoção da cerâmica.

Neste caso estudado, a impermeabilização aplicada durante a execução da revitalização foi a argamassa polimérica que por ser um impermeabilizante rígido não conseguiu acompanhar a movimentação da estrutura, ocasionando o surgimento de trincas e fissuras. Um fator agravante neste caso foi o grande espaço de tempo entre a colocação do revestimento sobre a camada de impermeabilização, ficando este sistema exposto às intempéries por mais tempo que o recomendado pelo fabricante. Essa exposição ocasiona a perda de propriedades impermeabilizantes e de resistência.

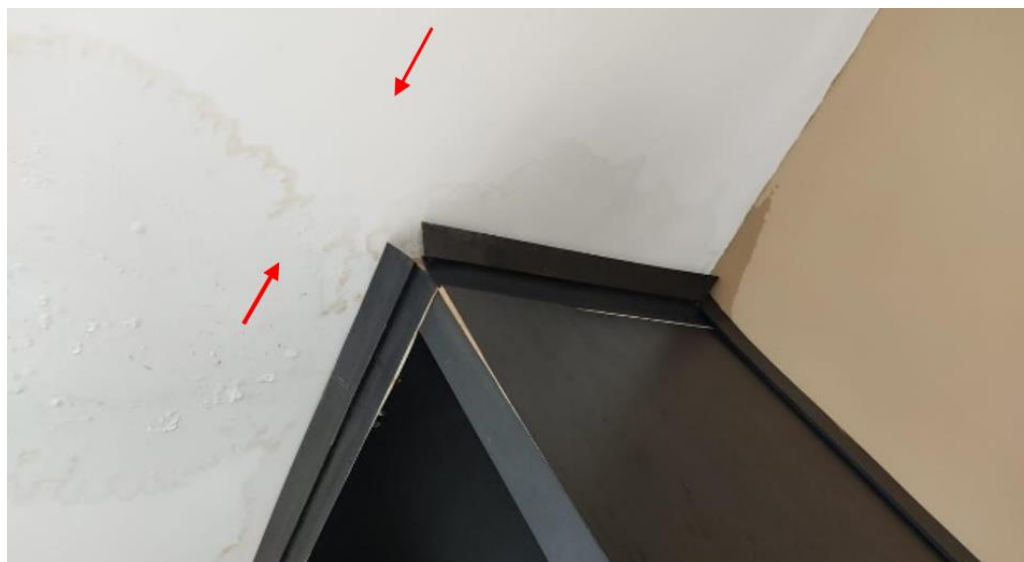
Figura 33 - Infiltração no forro de gesso.

Uma das causas apontadas para esse caso foi a ausência do extravasor na caixa d'água "ladrão", que nos momentos de falha da torneira boia da caixa d'água, a água caía e ficava empoçada na laje. Nesse momento, devido à falta de impermeabilização na laje, surgiram as manifestações patológicas.

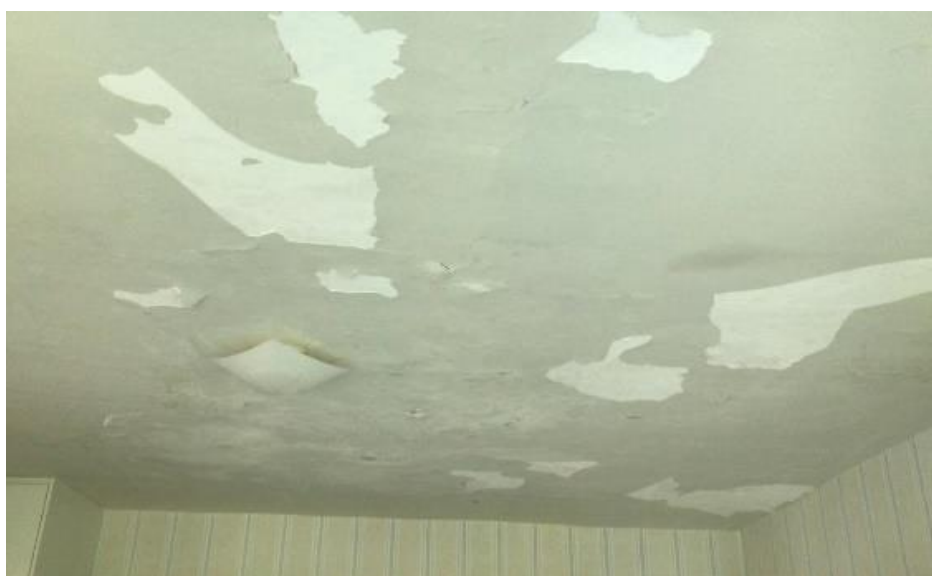
Figura 34 - Infiltração no forro.

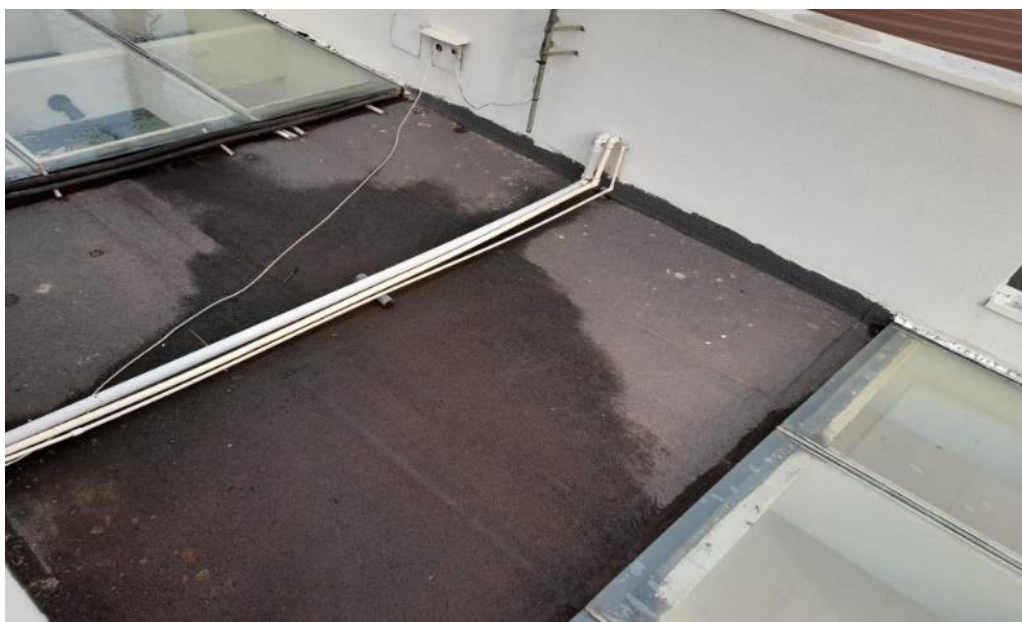
Figura 35 - Manta asfáltica com água empoçada.

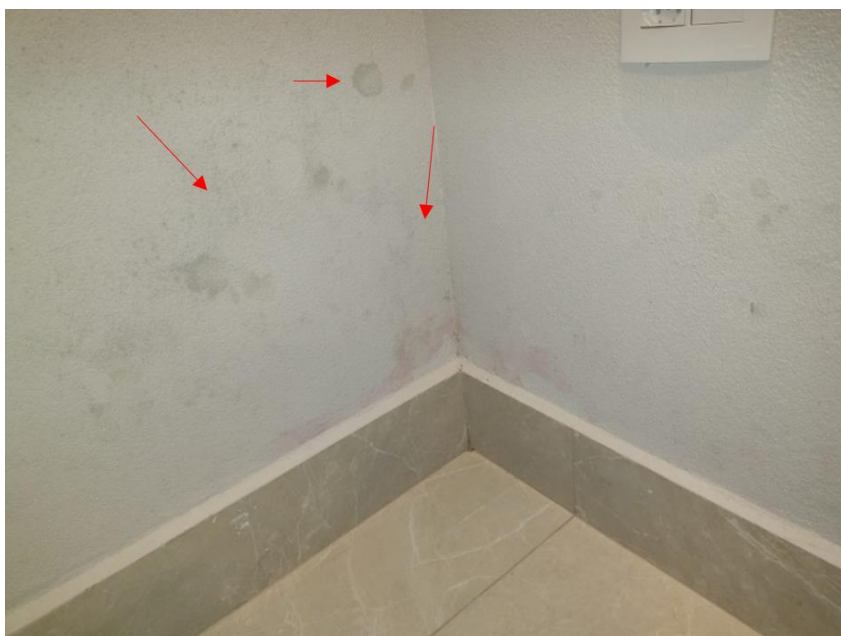
Figura 36 - Infiltração em parede de muro de arrimo.

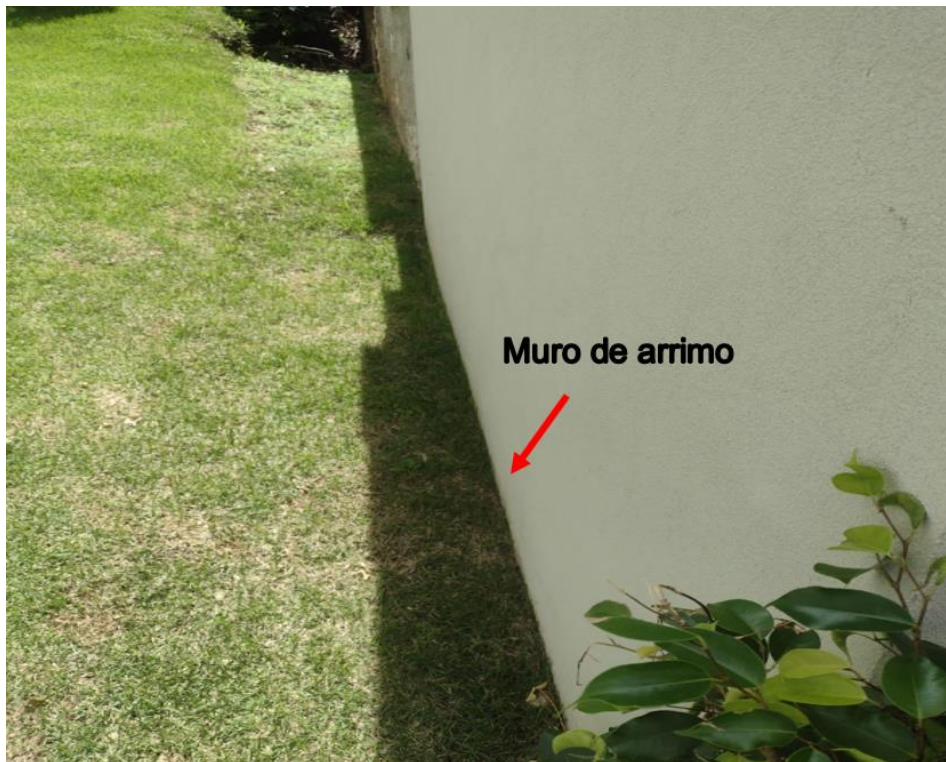
Figura 37 - Infiltração em parede de muro de arrimo.

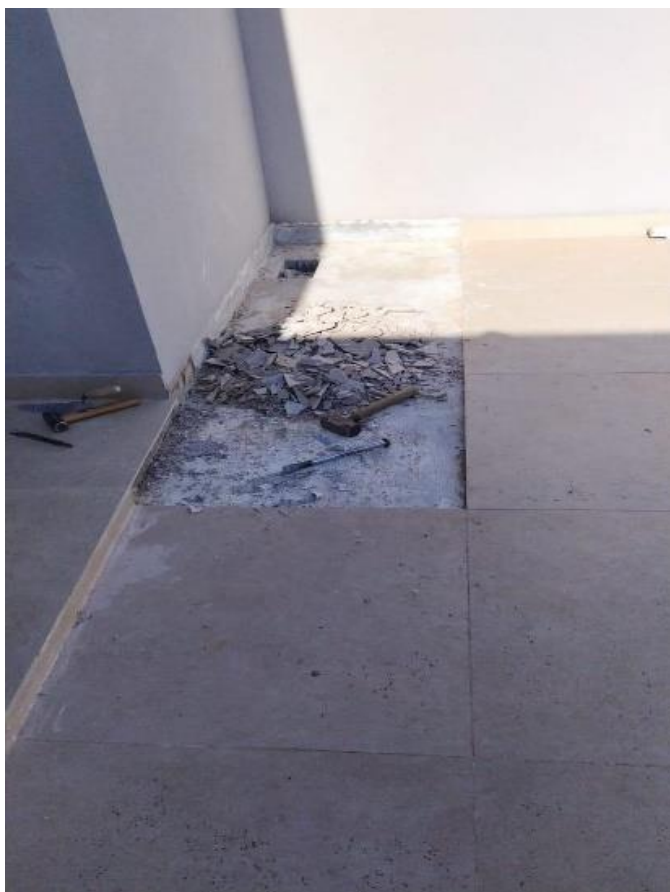
Figura 38 - Retirada do porcelanato.

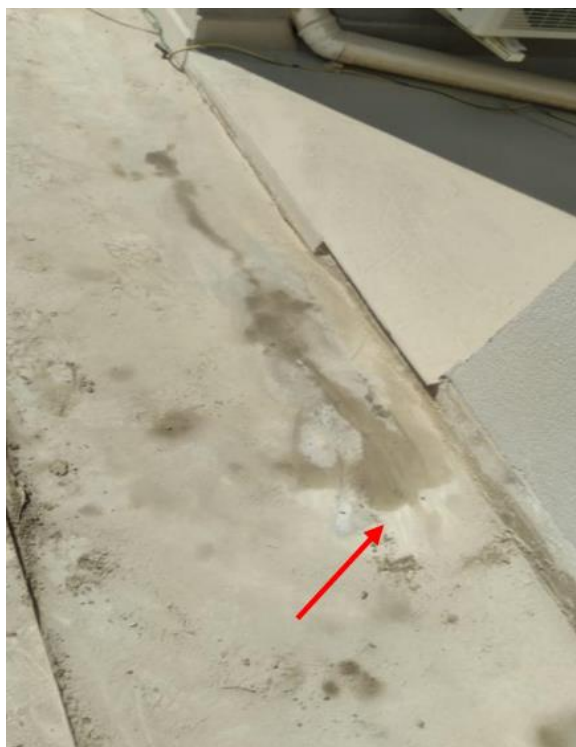
Em seguida preencheu-se as trincas com graute (Figura 39) e realizou-se uma nova impermeabilização com argamassa polimérica “semiflexível”. Após a completa aplicação da impermeabilização, fez-se a instalação do novo porcelanato.

Figura 39 - Área preenchida com graute, pronta para aplicar a nova impermeabilização.

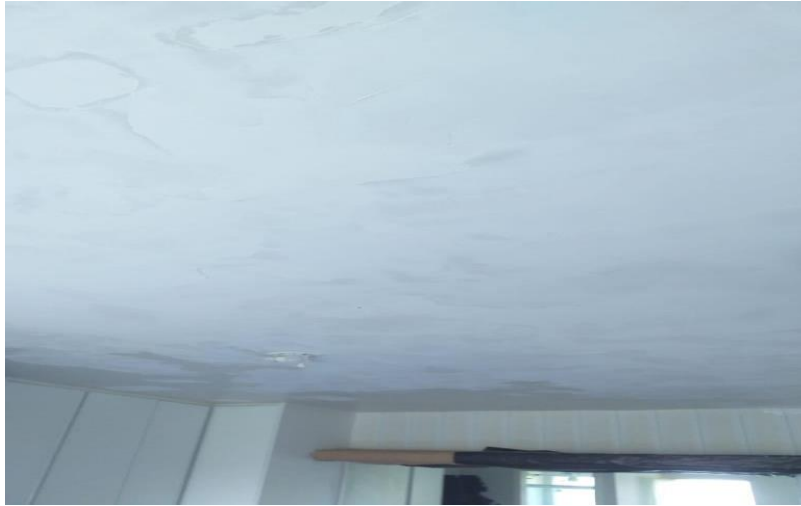
Figura 40 - Reparo sendo realizado no revestimento do teto.
