**TESTE DE CORROSÃO POR ADITIVOS DE ARREFECIMENTO EM  
MOTORES DE COMBUSTÃO INTERNA**

Trabalho de Conclusão de Curso apresentado à banca examinadora do curso de Engenharia Mecânica do Instituto Federal de Educação, Ciência e Tecnologia de Minas Gerais *Campus* Betim, como parte dos requisitos para obtenção do título de Bacharel em Engenharia Mecânica.

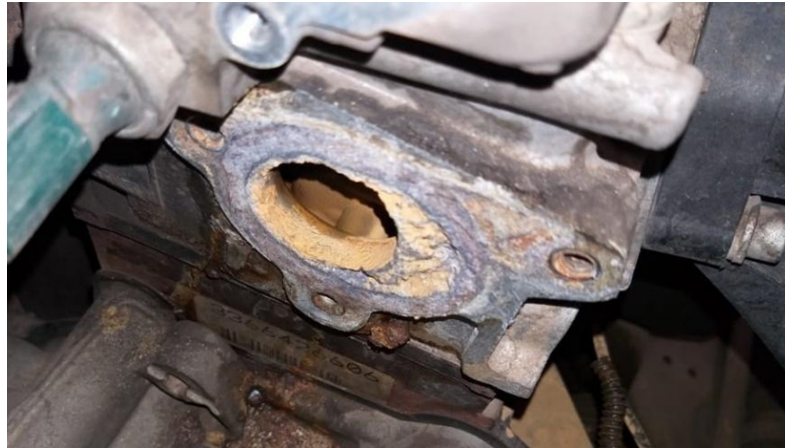
Figura 3 – Corrosão na lateral do cabeçote utilizando água pura como fluido de arrefecimento.

Os componentes mais afetados pela corrosão são usualmente cabeçote, bombas d'água, selos de bloco e radiadores, conforme figuras 3, 4 e 5. A falha prematura destes componentes em função de aplicação inadequada do líquido protetivo, ou de líquido fora dos padrões técnicos exigidos, impossibilita o uso do veículo por períodos de tempo consideráveis além de acarretar elevados custos de reparo e mesmo situações de risco para os usuários.

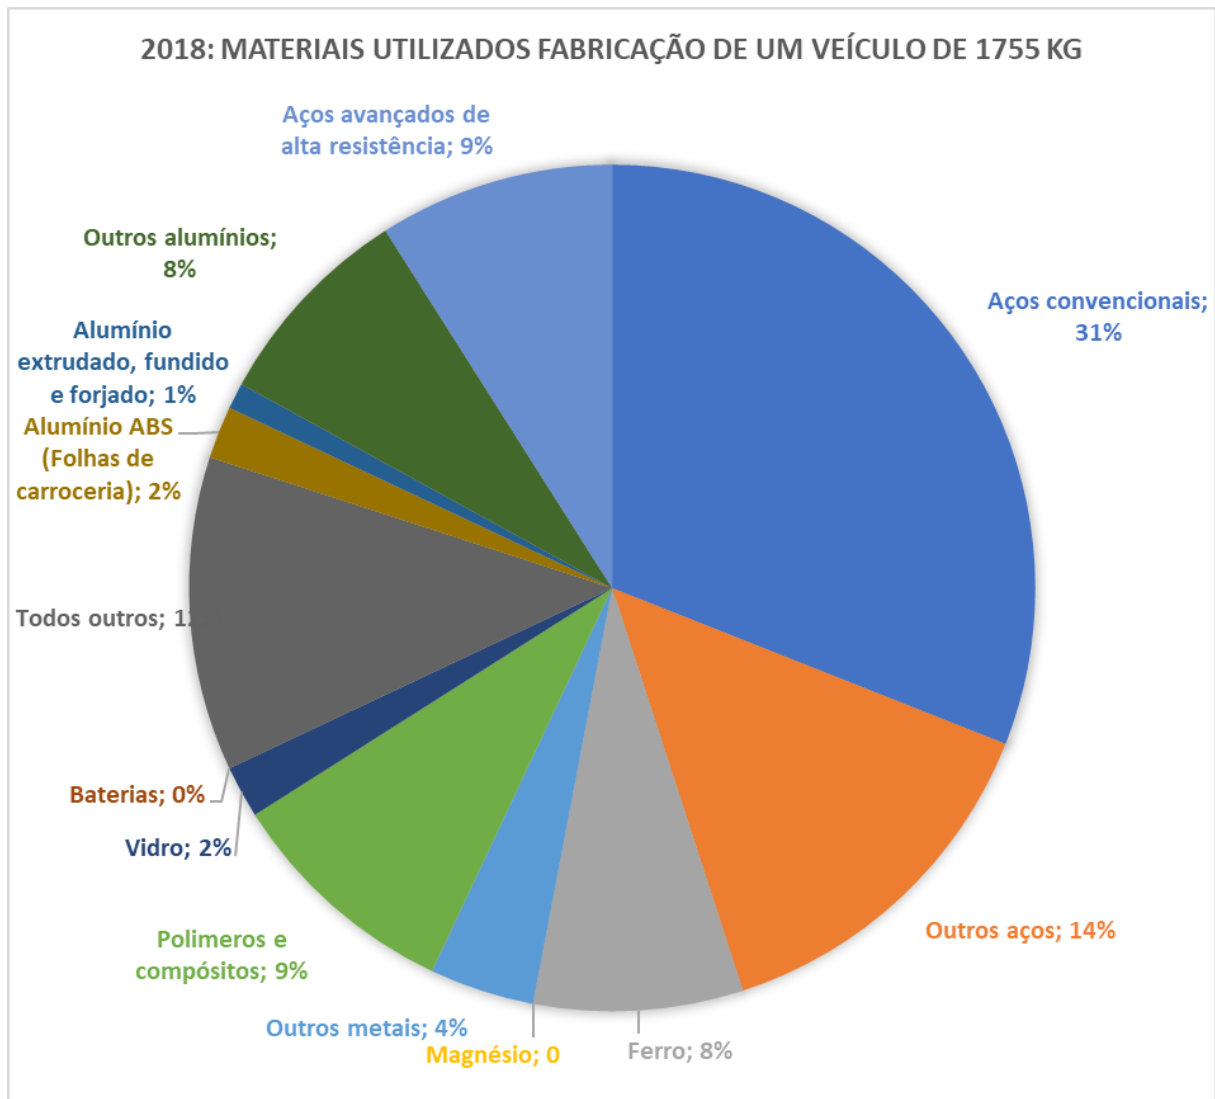
Figura 6 – Materiais utilizados na fabricação de um automóvel em 2018 no mercado Norte Americano.

O alumínio e suas ligas são amplamente utilizados na indústria automotiva, pois apresentam propriedades úteis como baixa densidade, boa resistência à corrosão, alta fusibilidade e bom acabamento em processos como fundição, usinagem e laminação. Embora seu uso se amplie ano após ano de maneira global, os países emergentes ou subdesenvolvidos apresentam um volume inferior de utilização. Segundo em estudo sobre liga de alumínio empregada para cabeçote de motor flex (CUNHA, 2012) um dos fatores que impedem seu uso em maior escala é o custo, que se mantém entre o dobro ou o triplo do preço do aço. Fazendo com que aproximadamente somente 7% do peso de um veículo nacional seja constituído de alumínio.

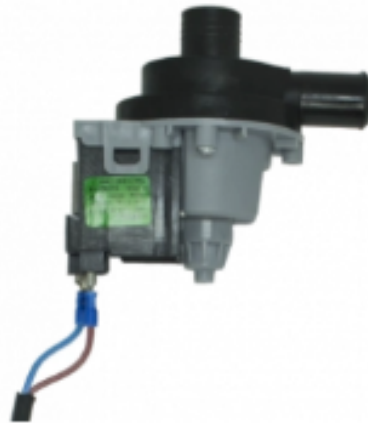
Figura 9 – Bomba d'água utilizada na bancada de testes.

Foi instalada uma bomba d'água de recirculação para água quente da marca ASKOLL, figura 9, com potência de  $32\text{W}$ , vazão aproximada de  $0,25 \text{ l/s}$  e temperatura de trabalho de até  $90^{\circ}\text{C}$ .

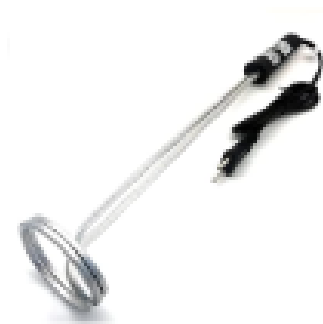
Figura 11 – Resistência de aquecimento.

O controlador de temperatura utilizado foi o modelo XH-W3001 presente na figura 10, possuindo potência de saída de  $1500\text{W}$ , precisão de medição de temperatura de  $\pm 0,2^{\circ}\text{C}$  e faixa de controle de  $-50^{\circ}\text{C}$  até  $+110^{\circ}\text{C}$  alimentando uma resistência elétrica residencial do tipo “mergulhão” conforme observado na figura 11, de  $1000\text{W}$  de potência.

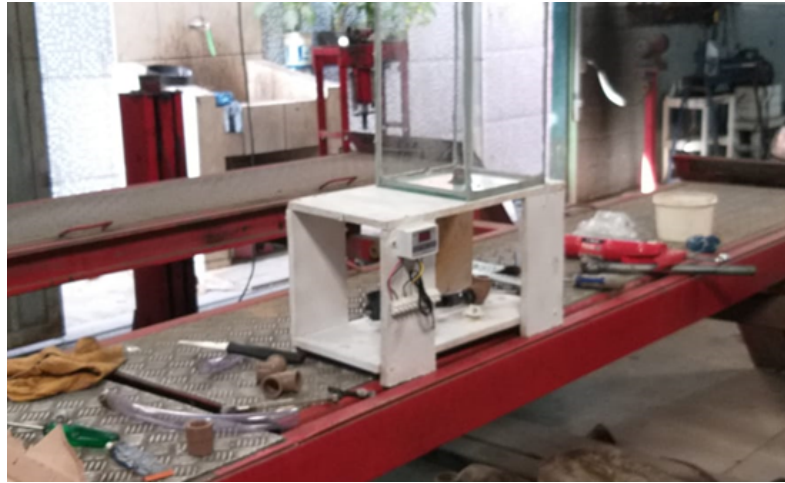
Figura 12 – Construção da bancada de testes.

O maior desafio encontrado na confecção da bancada vista na figura 12 foi promover a circulação da água pela bomba, por se tratar de uma bomba de recirculação era necessário que a mesma estivesse posicionada abaixo da cuba. Para tanto foi realizada a confecção de uma placa de vidro com a devida furação no centro, onde um tubo de PVC foi instalado seguido de um joelho 90° rosqueado numa espiga e uma mangueira transparente de 3/4" conectando a bomba à cuba. Para a saída da bomba utilizou-se mangueira transparente 3/4" acoplada a um tubo com joelho galvanizado na extremidade visando garantir estabilidade ao conjunto. Na figura 13 pode-se ver a bancada de testes em operação.

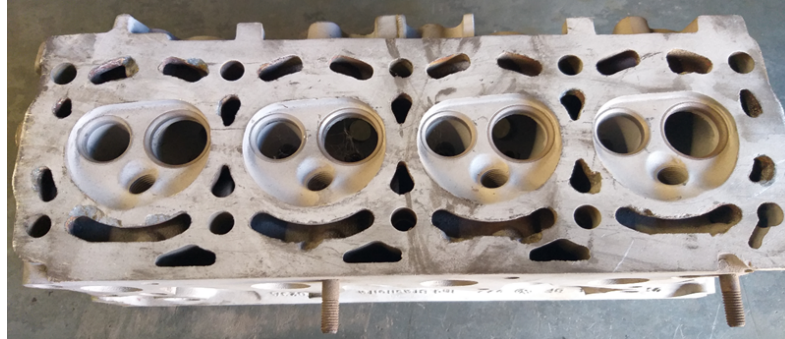
Figura 14 – Cabeçote de motor VW EA111 1.0 litro com pontos de corrosão.

Para confecção dos corpos de prova foi adquirido um cabeçote abaixo da altura mínima aceitável para utilização (sucata), do modelo que equipa os propulsores VW EA111, dos veículos Fox, Gol e Voyage conforme visto na figura 14. A escolha deste modelo se deu pela maior suspeita

de suscetibilidade de corrosão em contato com fluidos de arrefecimento fora de padrão vivenciada na oficina mecânica.

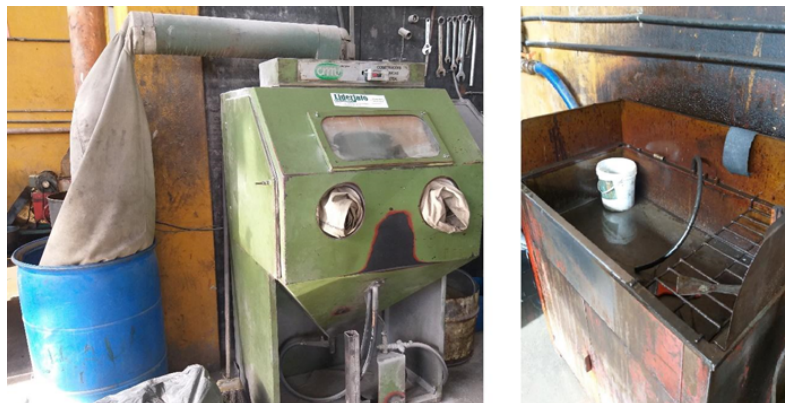
Figura 15 – Equipamentos para limpeza dos corpos de prova.

Com a utilização de serra sabre o cabeçote foi inicialmente seccionado em seis partes de dimensões similares e posteriormente submetidas ao procedimento de limpeza por jateamento de material abrasivo e limpeza por imersão em solução desengraxante, estes equipamentos podem ser vistos na figura 15.

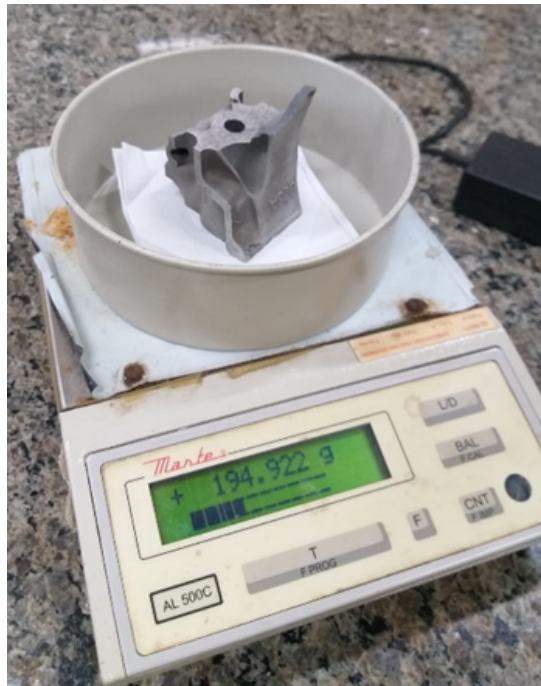
Figura 16 – Verificação de massa dos corpos de prova.

Posteriormente, conforme recomendado, os corpos de prova foram lavados com água, enxaguados com acetona e secados com ar quente (ABNT, 2016). No momento de se medir a massa das amostras constatou-se que a balança analítica do laboratório de química do IFMG Betim possui capacidade máxima de 500g, sendo então necessário realizar um novo trabalho de ajuste nas amostras, haja vista que superavam a capacidade do instrumento. Após os novos cortes e limpeza as amostras foram devidamente medidas, com resolução de 0,001g, conforme figura 16.

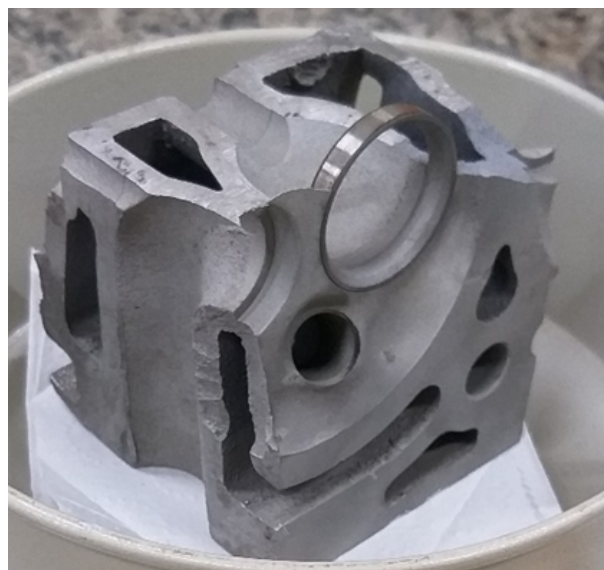
Figura 17 – Corpo de prova antes de ensaio para referência visual.

Imagens comparativas antes x depois dos corpos de prova, tendo como referência o corpo de prova antes do ensaio presente na figura 17:

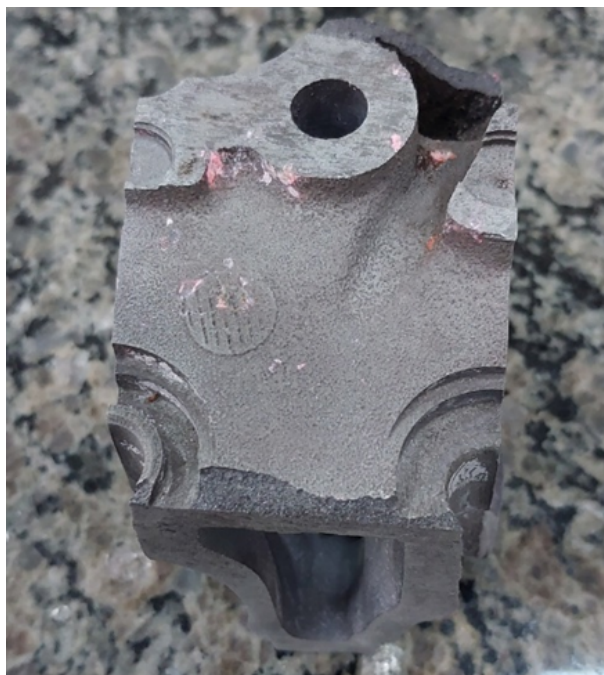
Figura 18 – Corpo de prova após o ensaio utilizando aditivo A.

- Aditivo A: os corpos de prova apresentaram produtos de corrosão em regiões pontuais conforme figura 18;
- Aditivo B: os corpos de prova apresentaram produtos de corrosão de maneira mais intensa nas partes internas das peças, que possuem acabamento menos refinado além de sofrerem forte pigmentação devido o corante aplicado no aditivo, podendo ser observado na figura 19;
- Água de torneira: os corpos de prova apresentaram produtos de corrosão de maneira severa ao longo de toda superfície, observado na figura 20.

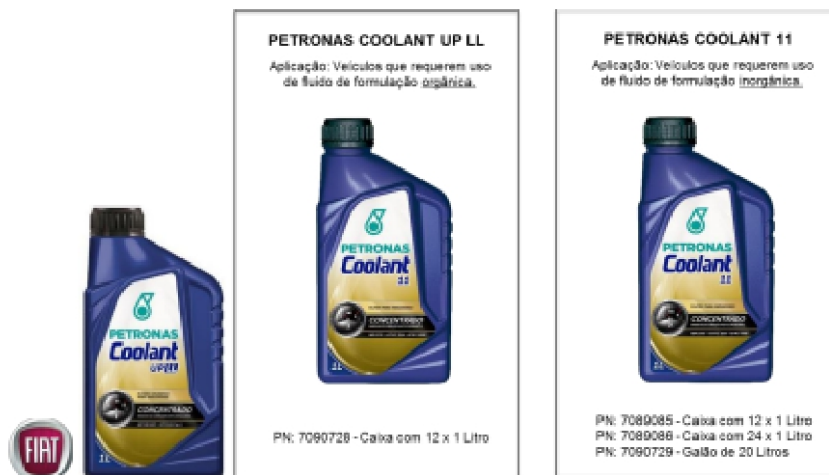
Informamos que os líquidos de arrefecimento abaixo são os recomendados para os veículos Fiat (todos os tipos), de acordo com o especificado para cada modelo. Esses líquidos de arrefecimento são fornecidos via DFS (diretamente do fornecedor) e devem ser solicitados diretamente aos assessores Petronas.

A especificação do fluido recomendado deve ser sempre consultada no Manual de Uso e Manutenção de cada veículo. Além disso, esse fluidos são do tipo **concentrado** e devem ser diluídos previamente em água na proporção: **50% ÁGUA PURA + 50% FLUIDO**. Desta forma, deve-se sempre aplicar um fluido de especificação correta e na proporção correta e não se deve misturar os tipos de fluidos orgânico (Petronas Coolant Up LL) com inorgânico (Petronas Coolant 11).
