INSTITUTO FEDERAL DE EDUCAÇÃO, CIÊNCIA E TECNOLOGIA DE  
MINAS GERAIS - *CAMPUS* ITABIRITO  
ENGENHARIA ELÉTRICA

**ANÁLISE DA SUJIDADE NO DESEMPENHO DE MÓDULOS  
FOTOVOLTAICOS**

Trabalho de conclusão de curso apresentado ao Curso de Engenharia Elétrica do Instituto Federal de Educação, Ciência e Tecnologia de Minas Gerais - *Campus Itabirito* para a obtenção do título de Engenheira Eletricista.

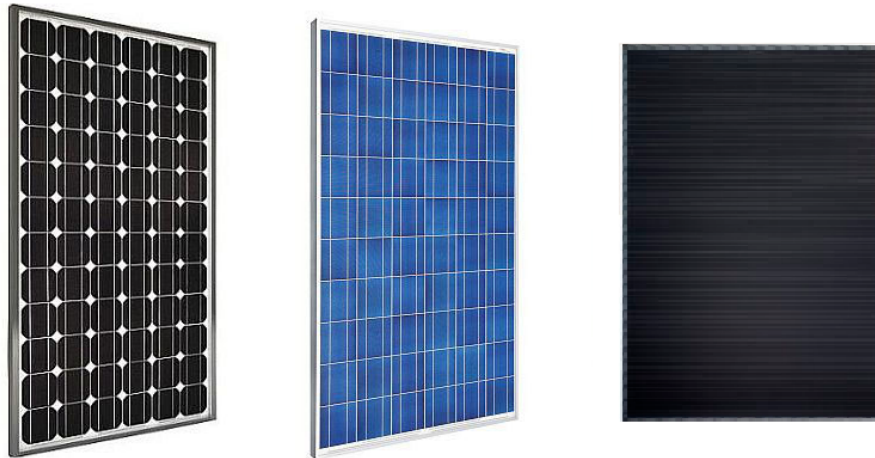
Figura 2 – Tipos de Módulos Solares: a) m-Si; b) p-Si c) CdTe.

O silício monocristalino (m-Si) é composto a partir de barras cilíndricas de silício cristalino produzidas em fornos especiais. As células são obtidas por corte das barras em forma de pastilhas finas (0,4 -0,5 mm de espessura) (NASCIMENTO, 2004). Por utilizar materiais em estado muito puro e com uma estrutura de cristal perfeita, é necessária uma grande quantidade de energia na sua fabricação (DIAS et al., 2005).

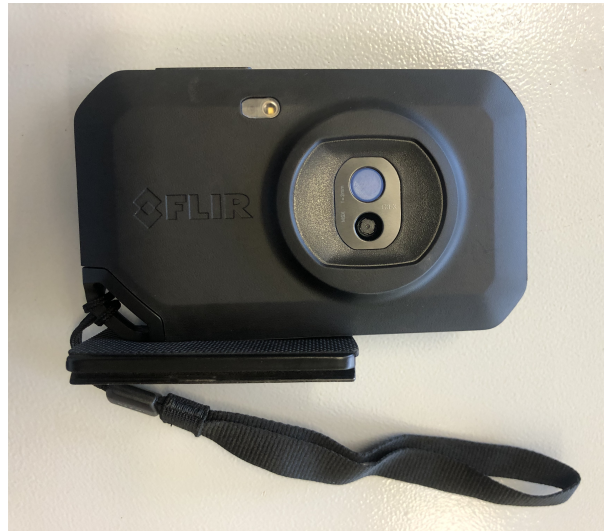
Figura 13 – Câmera Termográfica FLIR.

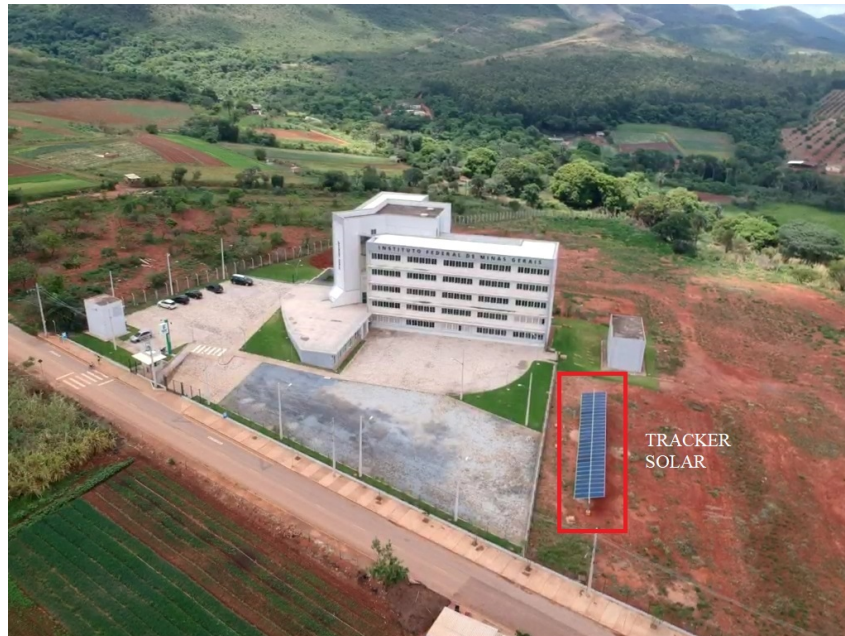
Figura 14 – Localização do *Tracker Solar*, utilizado nos ensaios.

Neste ensaio foi realizada a análise do impacto da sujidade nos PV de uma das *strings* de um *tracker* solar, localizada no solo do IFMG Campus Ibirité. Como pode ser visto, respectivamente, nas Figuras 14 e 15, a usina é localizada próximo a via de acesso, em um solo caracterizado com gramado e terra, e conseqüentemente os módulos analisados se encontravam cobertos de poeiras e com alguns dejetos de pássaro.

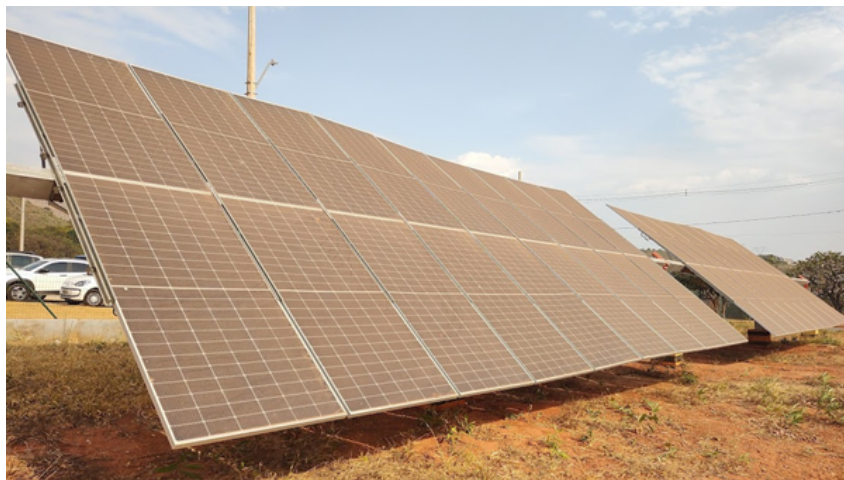
Figura 15 – Traker Solar Analisado.

Dessa forma, pode-se considerar o sistema utilizado como distribuído, conforme Tabela 1, caracterizado por 2 arranjos fotovoltaicos, sendo o primeiro com 60 módulos modelo CS6U-325p, com potência de STC de 325 W, subdivididos em 3 *strings* com 20 módulos cada. O segundo arranjo consta com 36 módulos modelo JAM72D30 535 MB, com potência STC de 535 W, também subdivididos em 3 *strings* com 12 módulos cada. Para análise foi escolhido uma *string* do arranjo 1.

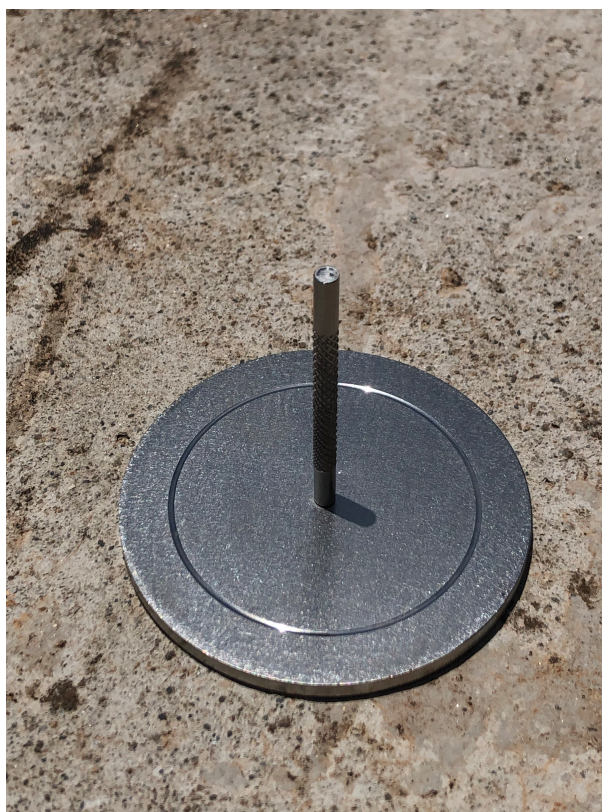
Figura 17 – Dispositivo de Incidência Solar.

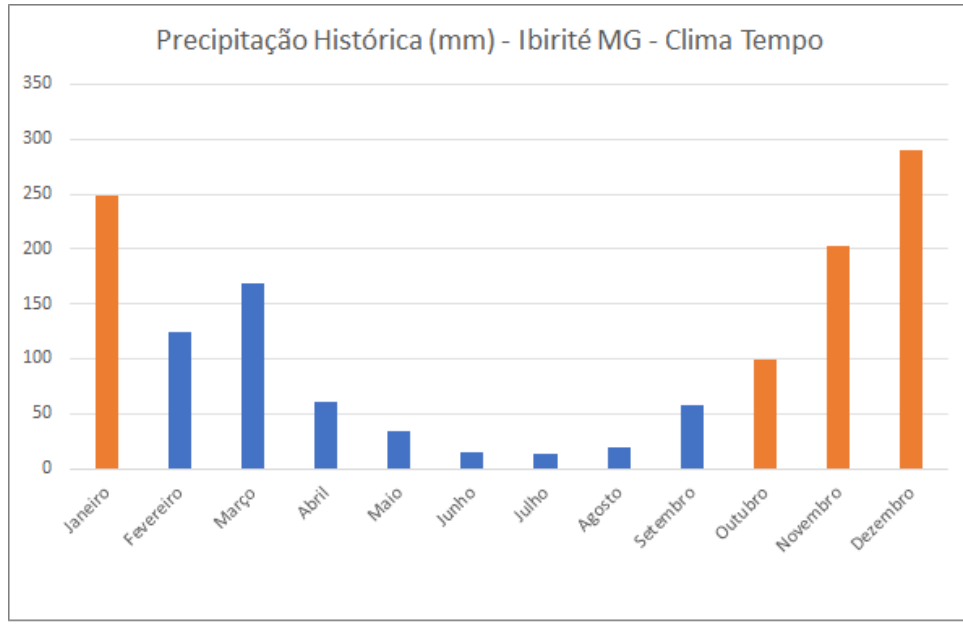
Figura 18 – Precipitação Histórica de Ibirité - Clima Tempo.

Nos meses de outubro a janeiro, que consta o período de intervalo entre os ensaios, historicamente, a cidade de Ibirité consta em média uma precipitação acumulada de mais de 800 mm de chuva, conforme dados do Clima Tempo e WeatherSpark, demonstrados nas Figuras 18 e 19 (TEMPO, 2023; WEATHERSPARK, 2023). Como citado no Capítulo 2, a chuva pode servir de limpeza natural da sujeira dos módulos.

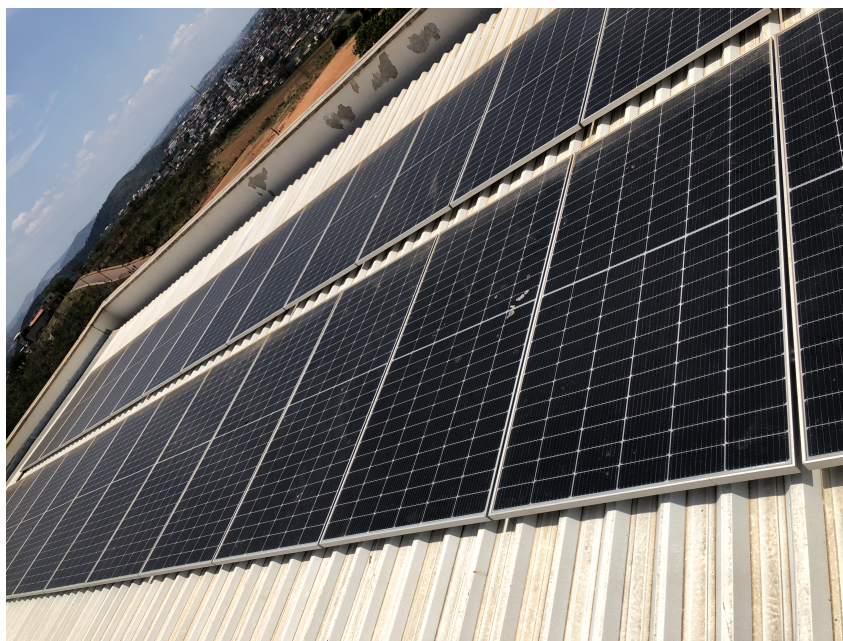
Figura 20 – Usina - Telhado.

com menor grau de partículas de pó. A maioria da poeira concentra-se nas partes inferiores dos módulos. Isso ocorre devido a baixa angulação de instalação dos módulos no telhado, associado a característica do módulo, no qual possui uma barra de proteção em volta da sua estrutura, que não permite que a sujeira escoe diretamente. As Figuras 20 e 21 apresentam a usina.

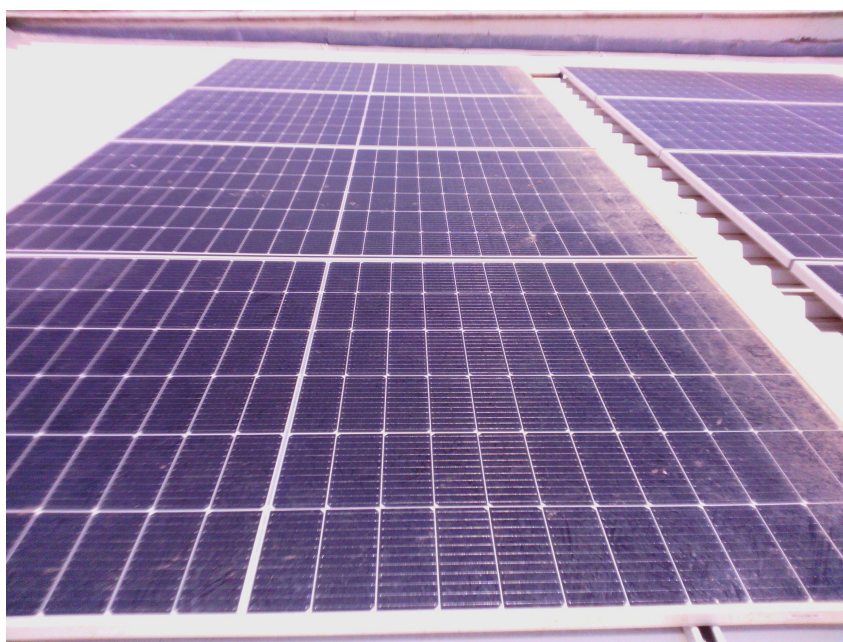
Figura 21 – Usina Telhado - Empoeirada.

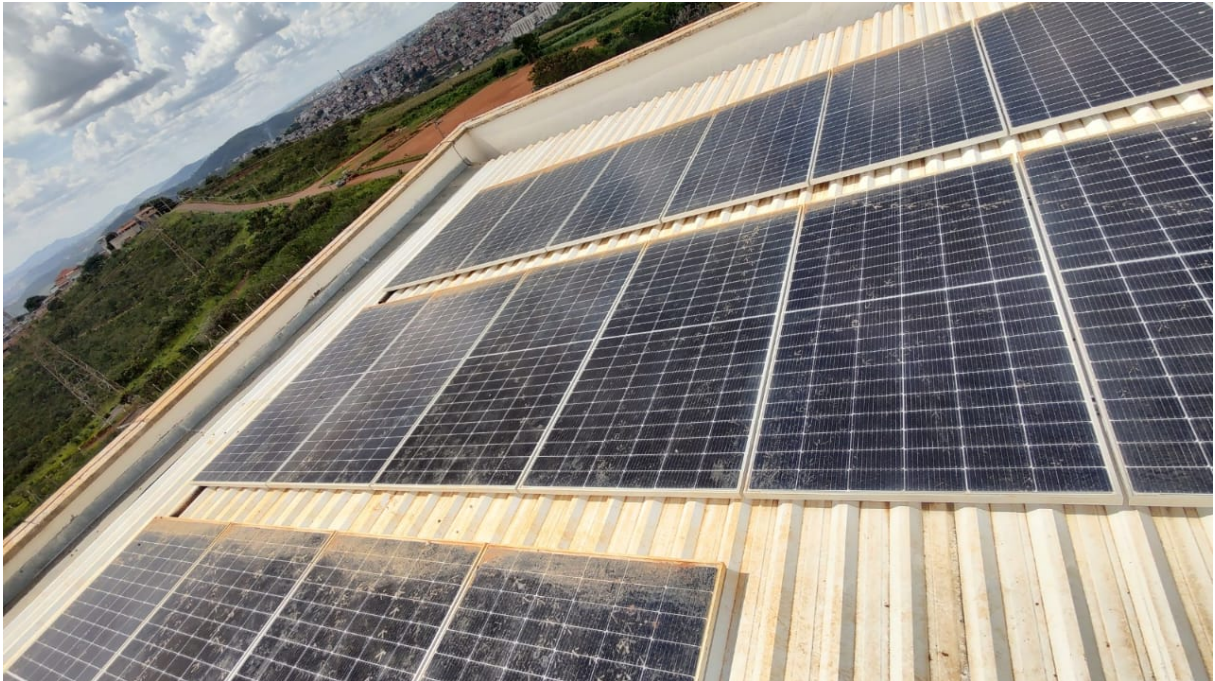
Figura 22 – Usina Telhado após uma semana de limpeza

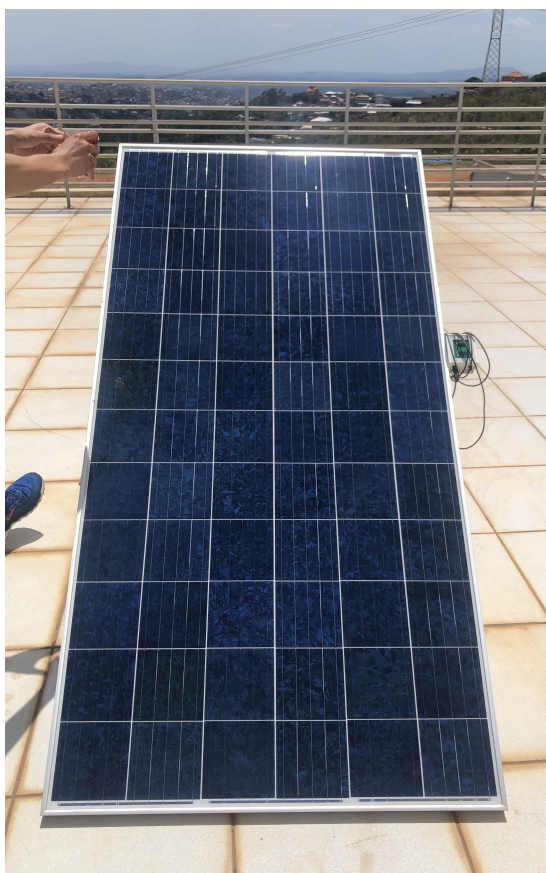
módulo limpo, o equipamento de conversão solar foi deixado sob o sol por tempo suficiente para atingir o equilíbrio térmico de uma situação semelhante à operação normal, como apresenta a Figura 23(a).

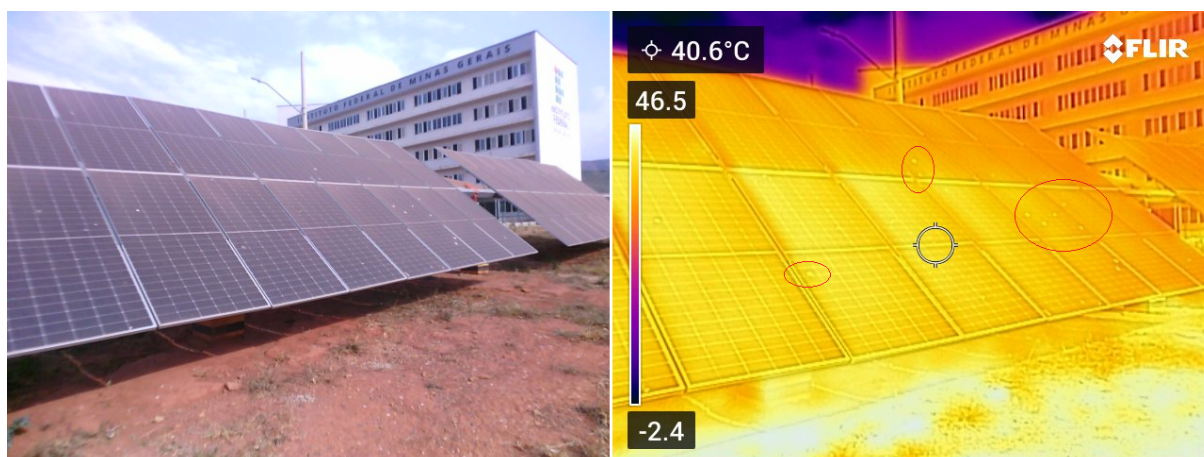
Figura 27 – Análise Termográfica 1 - *Tracker*.

Para obtenção das imagens termográficas, o ângulo utilizado neste caso em sua grande maioria foi a lateral. Apesar de ter índice de reflexão elevado, este ângulo permite uma visão geral da usina como um todo, de forma a destacar os pontos quentes existentes pelos dejetos de pássaro, e células possivelmente degradadas, com formação de *hotspot*.

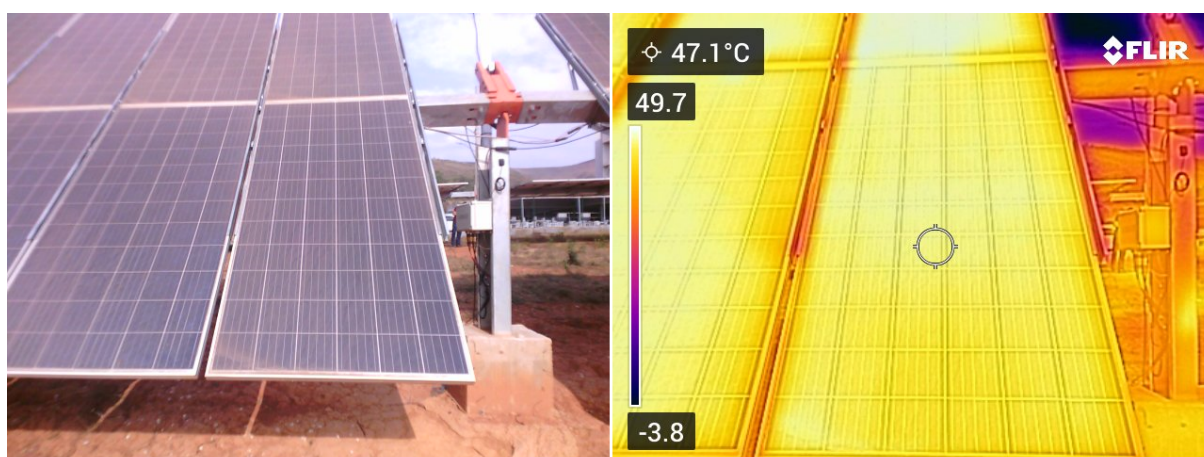
Figura 28 – Análise Termográfica 2 - *Tracker*.

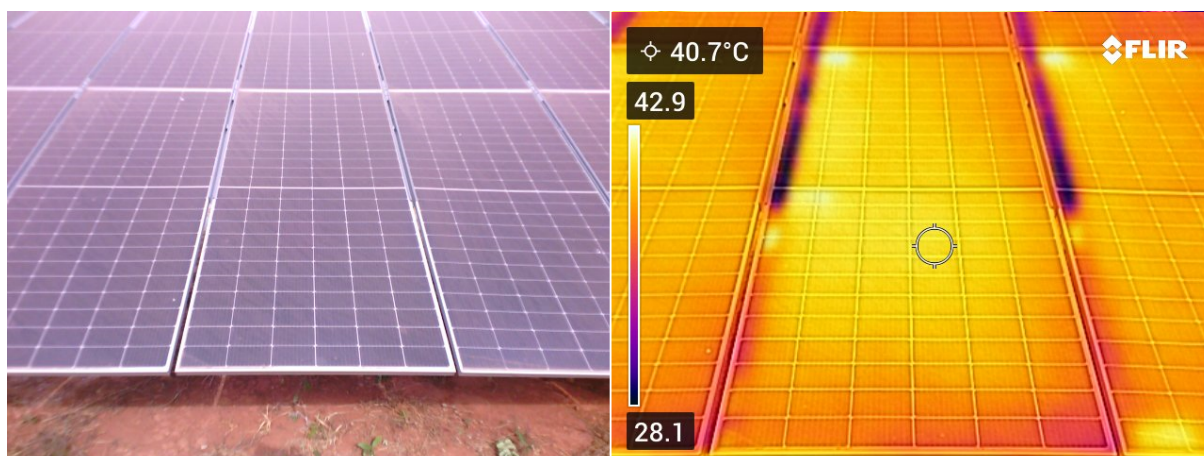
Já na Figura 29 é possível visualizar a existência de células com temperaturas elevadas. As mesmas se localizam, principalmente nas partes extremas do módulo, resultante de uma maior retenção de sujidade no local. Ao passar dos anos, o aumento da temperatura nas células PV, pode causar uma degradação permanente, diminuindo a eficiência do módulo.

Figura 29 – Análise Termográfica 3 - *Tracker*.

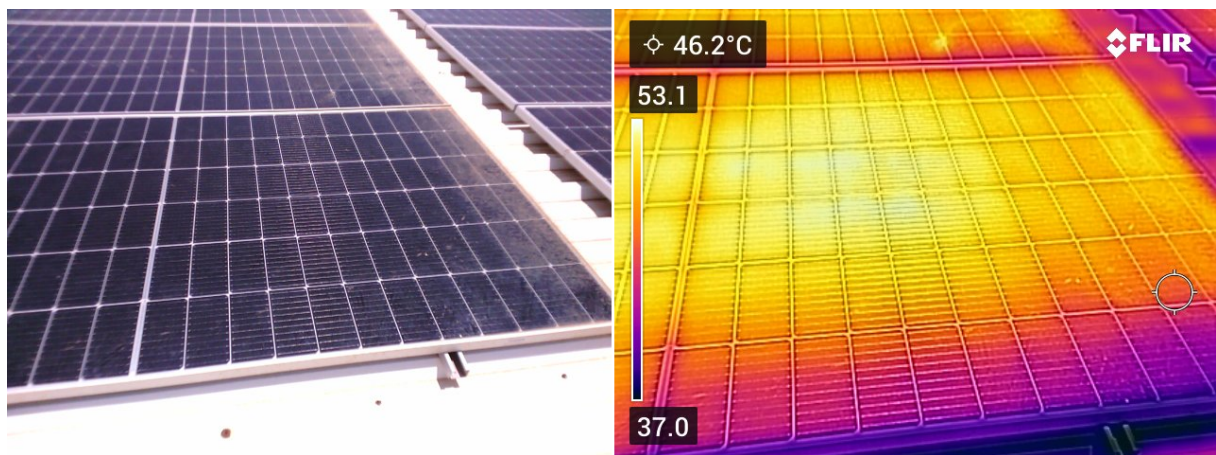
Figura 35 – Análise Termográfica 1 - Usina Telhado.

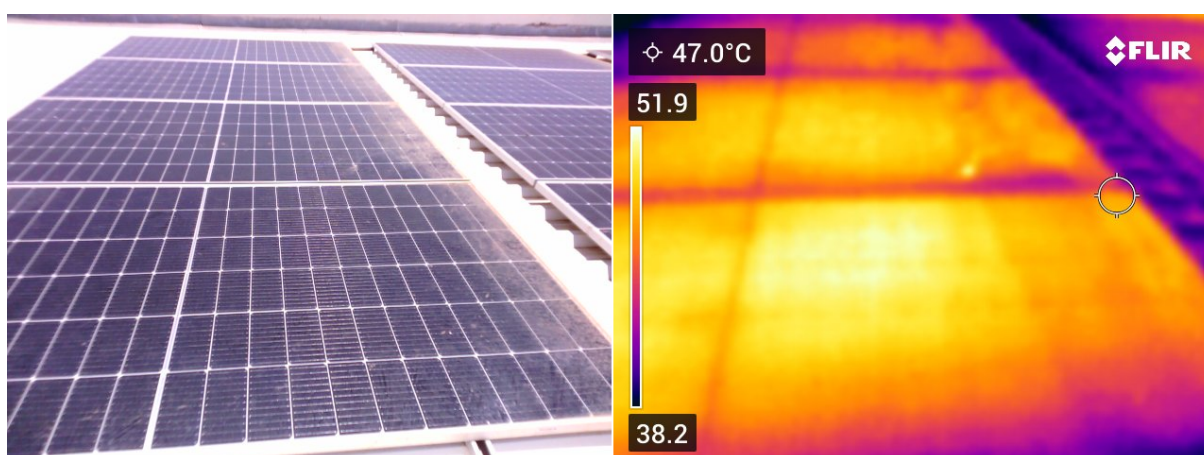
Figura 38 – Análise Termográfica 4 - Usina Telhado.

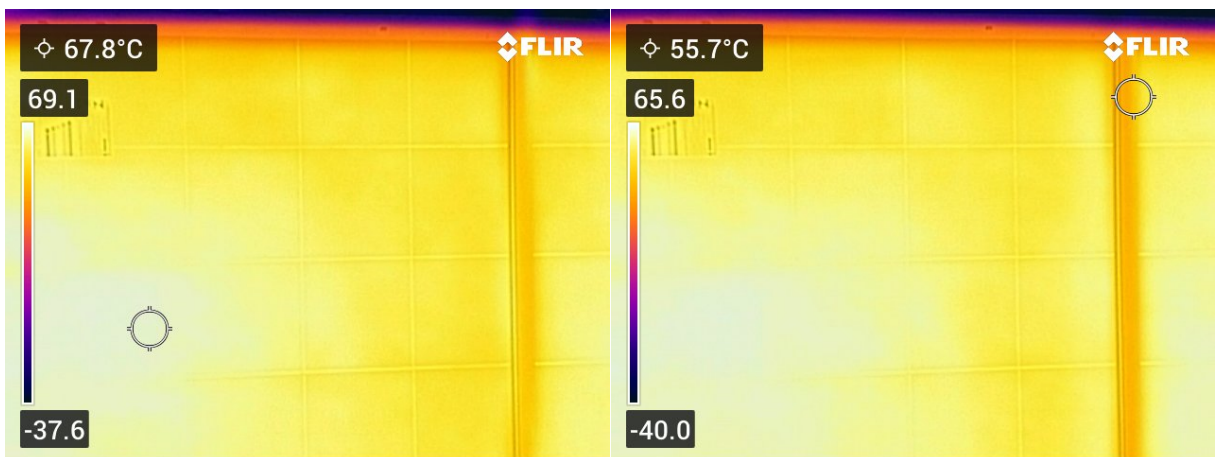
Figura 48 – Análise Termográfica 4 - Módulo Solar
