INSTITUTO FEDERAL DE EDUCAÇÃO, CIÊNCIA E TECNOLOGIA DE MINAS  
GERAIS - *CAMPUS* OURO PRETO  
PÓS-GRADUAÇÃO LATO SENSU EM GESTÃO E CONSERVAÇÃO DO PATRIMÔNIO  
CULTURAL

Arthur Francisco da Silva Coelho

**DOSSIÊ DE CONSERVAÇÃO E RESTAURO - FORRO DA CATEDRAL DE NOSSA  
SENHORA DA ASSUNÇÃO (SÉ) DE MARIANA - MG**

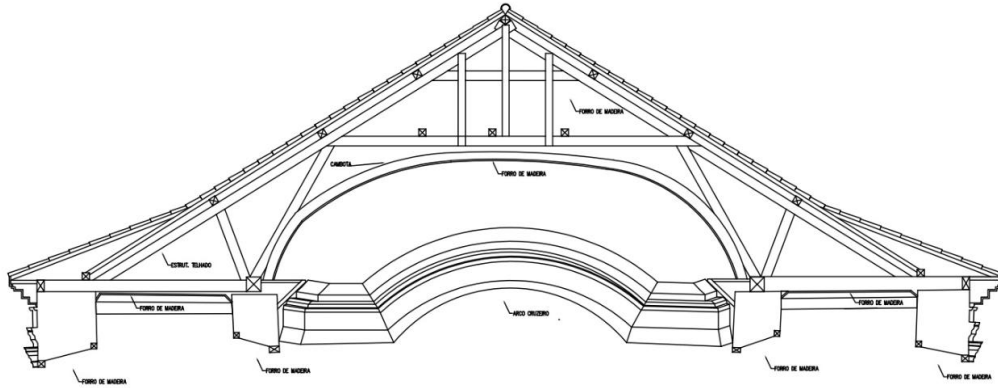
Figura 19 - Corte esquemático identificando o posicionamento das cambotas.

Apesar de terem sido feitas revisões no projeto há dois anos antes do início das obras, uma inspeção in loco revelou que o diagnóstico do estado de conservação e os quantitativos de materiais previstos estavam desatualizados. Isso ocorreu porque as estruturas já apresentavam um grau avançado de degradação, o que não condizia com as medidas inicialmente propostas. Naquele momento, as estruturas das cambotas existentes totalizavam aproximadamente 587 metros lineares, distribuídos em 35 cambotas. O projeto original previa a substituição de 188 metros lineares de peças degradadas, a revisão estrutural de 229 metros e

a manutenção de 170 metros, que não apresentavam danos ou avarias estruturais e poderiam ser reaproveitados.

Após a realização do diagnóstico detalhado, foi constatado que havia uma necessidade adicional de substituição de aproximadamente 82 metros lineares de peças que estavam extremamente degradadas. Com essa atualização, o volume total de peças que precisariam ser substituídas passou a ser de cerca de 270 metros lineares, refletindo a extensão real dos danos identificados. Além disso, foi determinado que 229 metros lineares de estruturas existentes deveriam passar por uma revisão estrutural completa, a fim de garantir sua segurança e estabilidade. Por outro lado, apenas 88 metros das peças preexistentes estavam em condições adequadas para serem reaproveitadas, pois apresentavam um estado de conservação satisfatório e não apresentavam danos que comprometessem sua integridade.
