**ESTUDO DE CASO: ANÁLISE DAS CONDIÇÕES DE SUPERFÍCIE DO
PAVIMENTO FLEXÍVEL NO TRECHO DA RODOVIA MG-341 ENTRE PIUMHI E
SÃO ROQUE DE MINAS.**

Trabalho de Conclusão de Curso
apresentado ao Curso Bacharelado em
Engenharia Civil do Instituto Federal de
Minas Gerais - *Campus* Avançado Piumhi
para a obtenção do grau de bacharel em
Engenharia Civil.

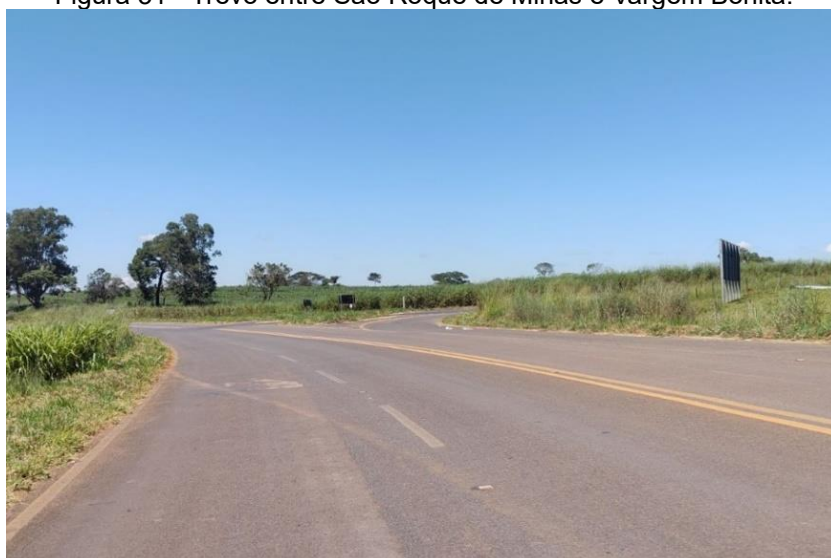
Figura 31 - Trevo entre São Roque de Minas e Vargem Bonita.

O início do trecho em estudo está situado no Km 15, no Trevo entre São Roque de Minas e Vargem Bonita, e está representado na Figura 31.

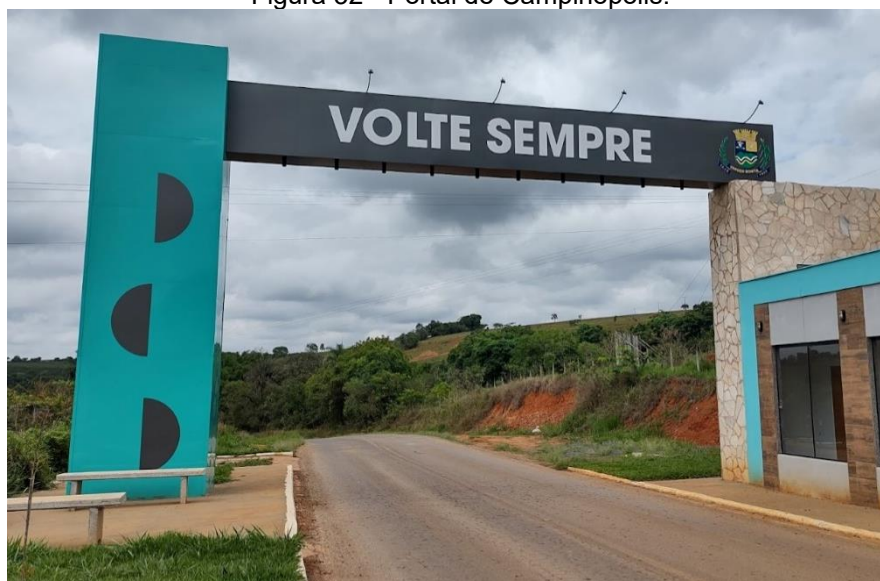
Figura 32 - Portal de Campinópolis.

O final do trecho está situado no Km 22, no Portal de Entrada da comunidade de Campinópolis (Cabrestos), como mostra a Figura 32.

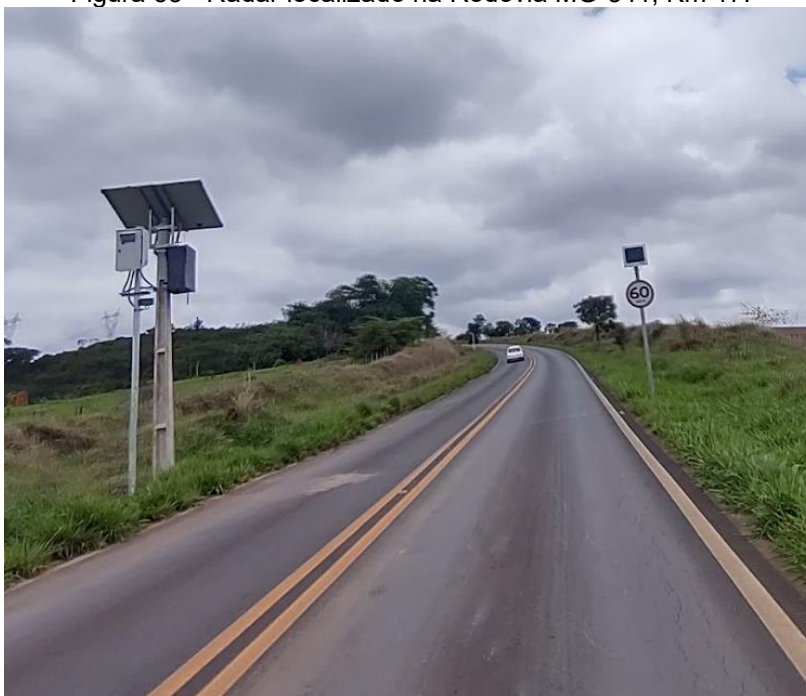
Figura 33 - Radar localizado na Rodovia MG-341, Km 17.

No trecho em estudo pode-se notar a presença de um radar em um ponto estratégico da via na altura do Km 17. Sabe-se que a instalação é recente e foi motivada por se tratar de um trecho com constantes ocorrências de acidentes na região. No entanto, no dia da análise visual foi observado que o radar ainda não estava em funcionamento. A Figura 33, mostra a localização do Radar.

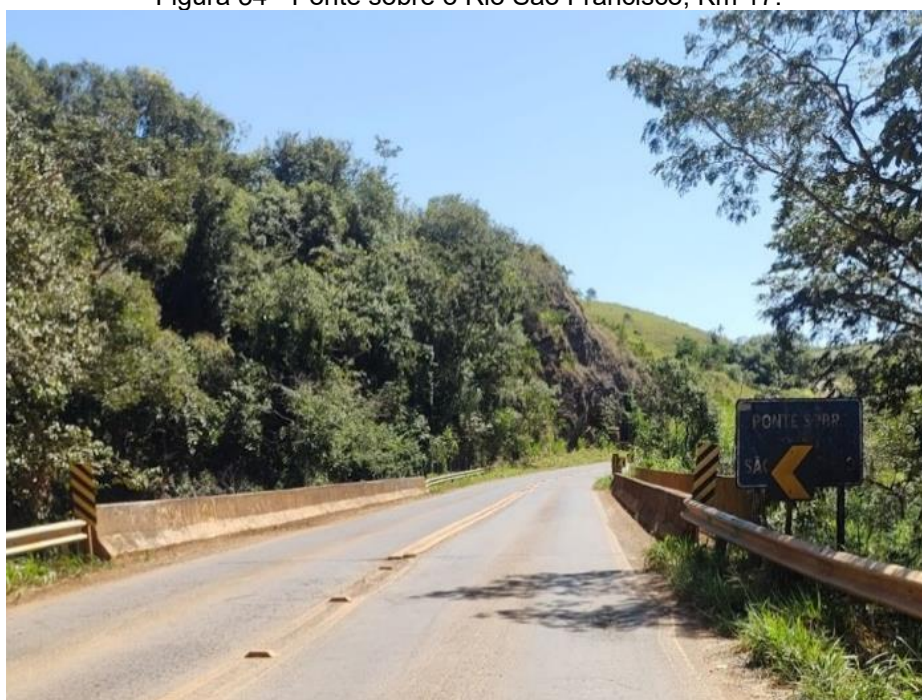
Figura 34 - Ponte sobre o Rio São Francisco, Km 17.

No trecho em análise também há a presença de uma ponte sobre o Rio São Francisco (Figura 34), ela se encontra em um trecho com curvas acentuadas no Km 17, propícios a ocorrer acidentes automobilísticos.

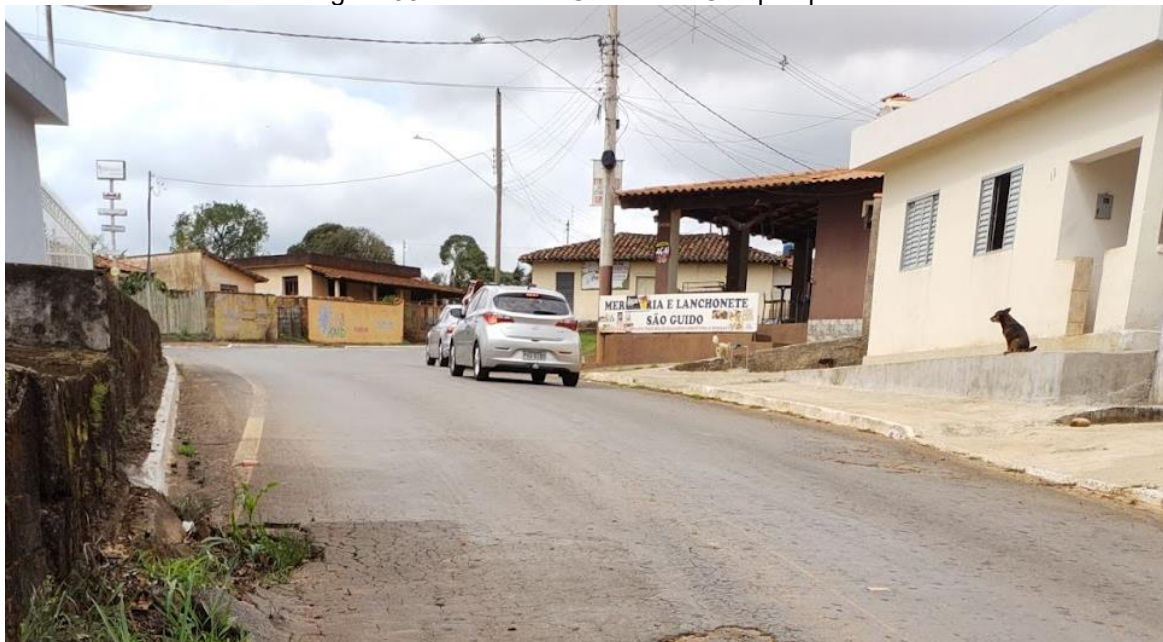
Figura 38 - Perímetro Urbano de Campinópolis.

Também se encontra, no trecho analisado, o perímetro urbano da Comunidade de Campinópolis (Cabrestos). Essa comunidade faz parte do município de Vargem Bonita - MG, a rodovia passa no centro do perímetro urbano. Na Figura 38, pode ser observado um trecho do perímetro urbano onde passa a rodovia.
