INSTITUTO FEDERAL DE CIÊNCIAS E TECNOLOGIA DE MINAS GERAIS -  
*CAMPUS* OURO PRETO  
CURSO DE TECNOLOGIA EM CONSERVAÇÃO E RESTAURO

Mikhaely Aparecida da Silva Souza

**INOVAÇÕES NO PATRIMÔNIO CULTURAL EDIFICADO :** Estudo de caso na  
Fazenda da Família Ribeiro sobre as limitações e potencialidades no uso das técnicas de  
levantamento arquitetônico convencional e da fotogrametria

2024

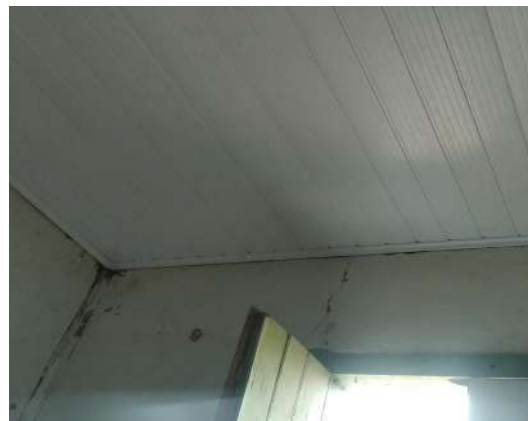
Ladeando a sala principal, há os quartos presentes na casa, apenas dois deles possuem o forro original de taquara (Figura 31), sendo o restante substituídos por PVC

Figura 32- Forro de PVC presente em um dos quartos.

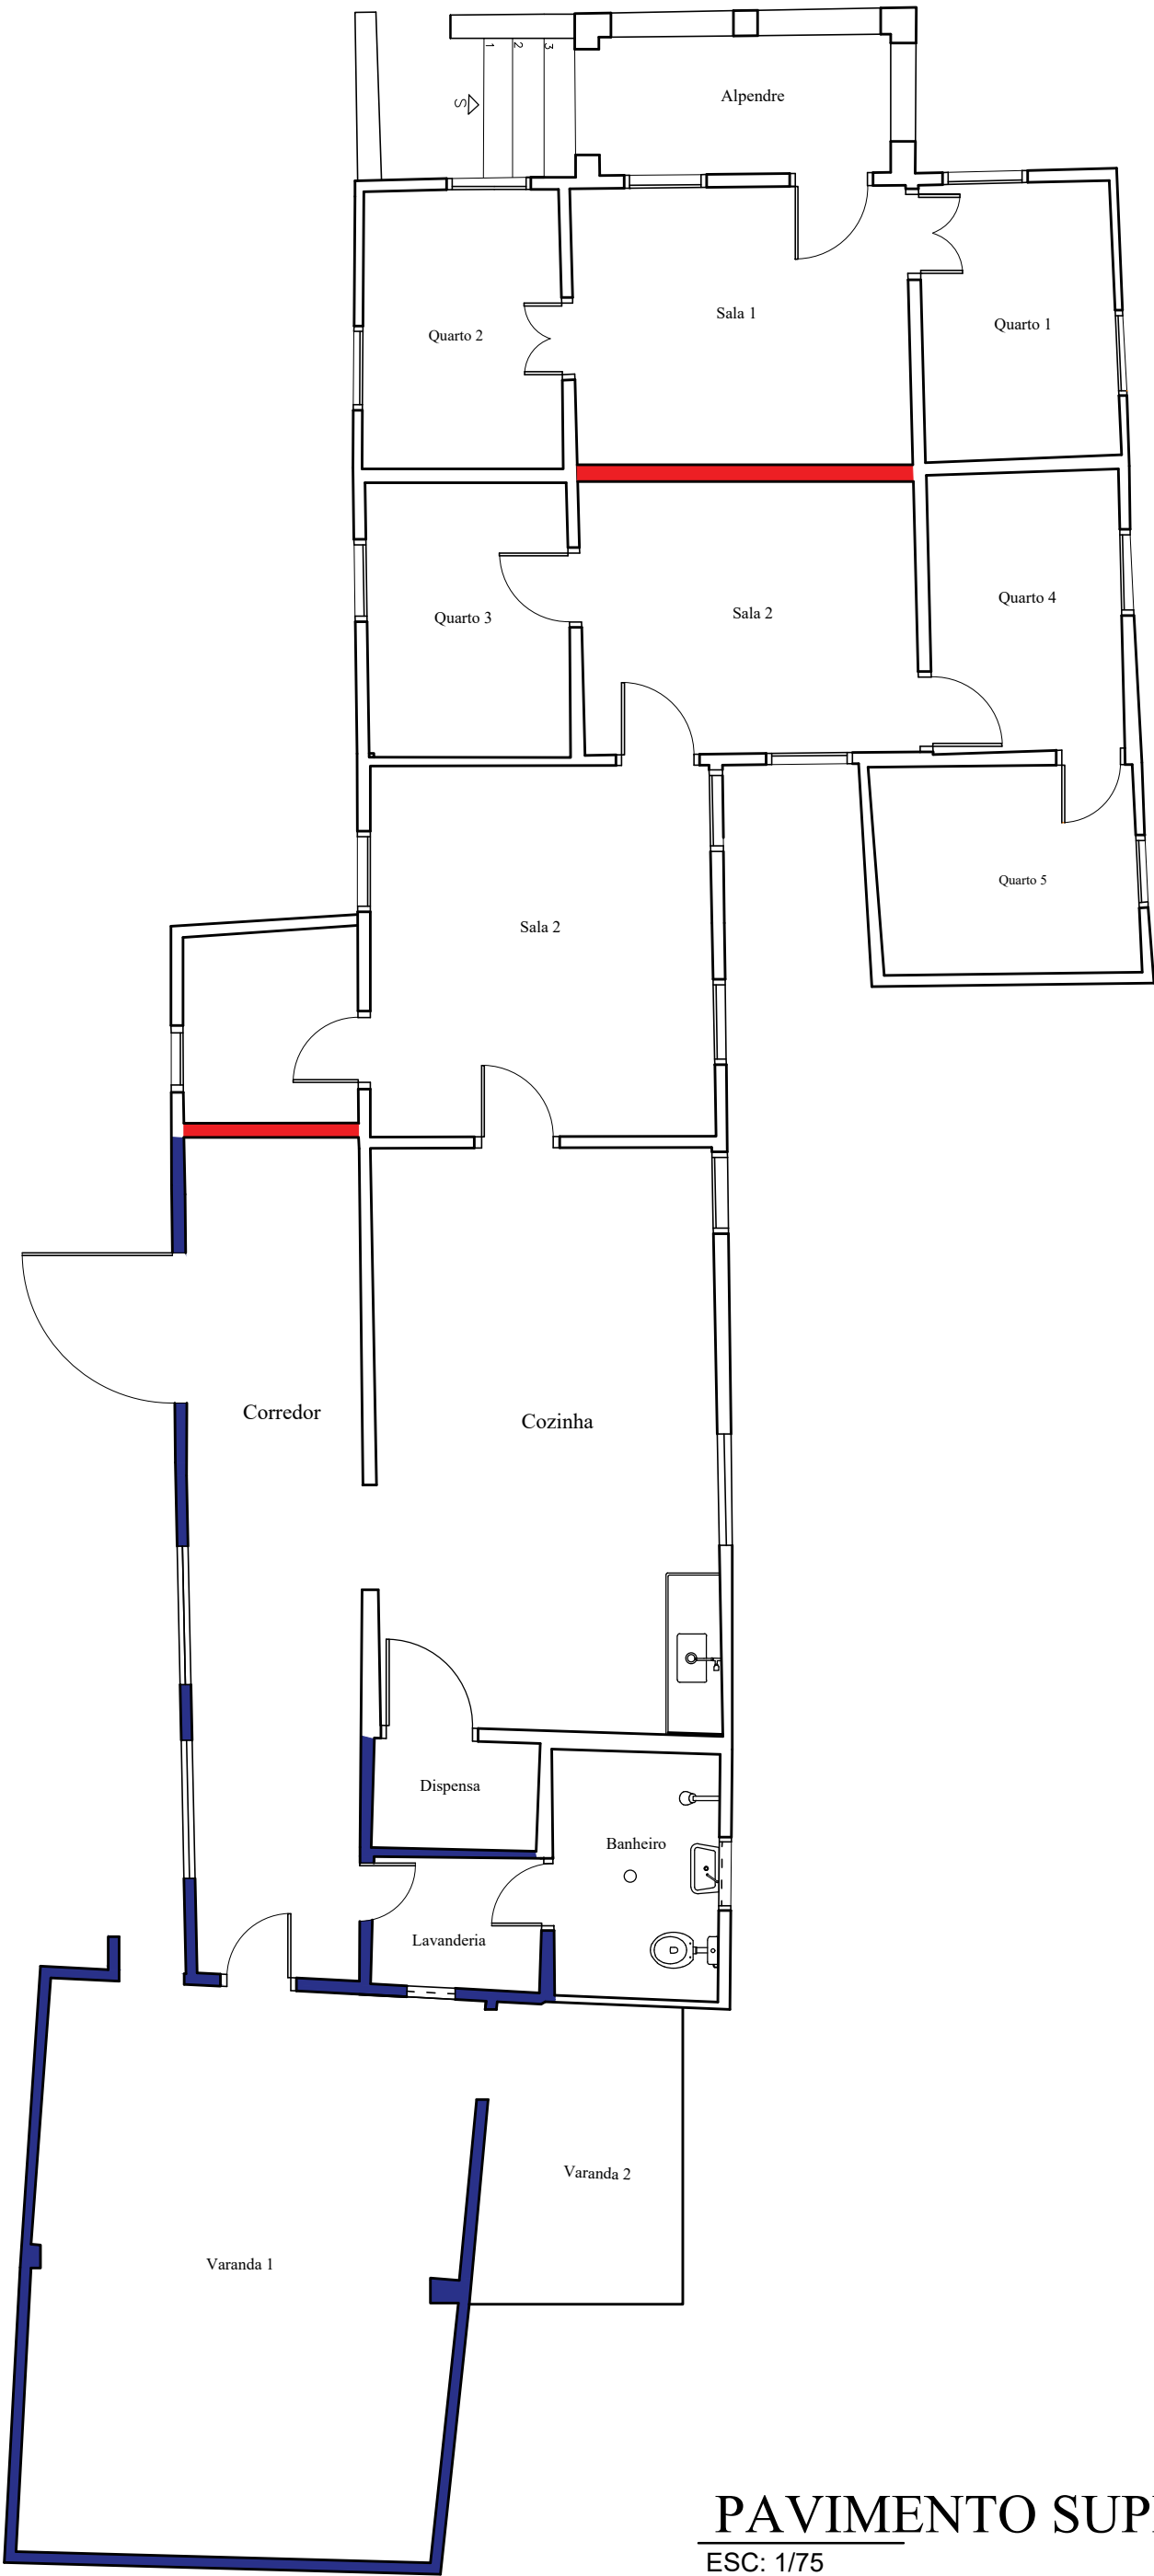
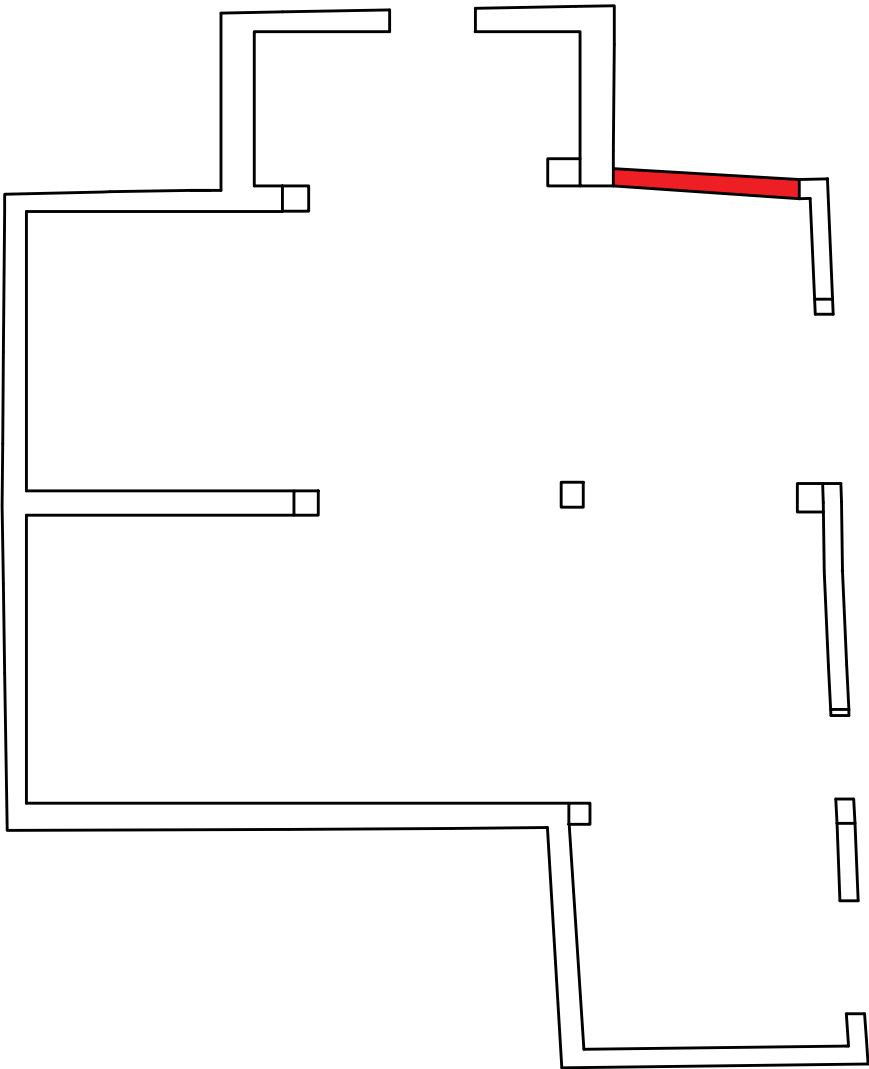
No telhado houve a substituição das ripas, as telhas originalmente eram capa e canal, e em algum momento foram trocadas por telhas francesas, que hoje compõem a edificação, tendo ainda todos os outros elementos originais. Os forros de taquaras presentes em 3 quartos foram substituídos por forros de PVC, devido às goteiras que encontravam no telhado e a umidade causada por elas, eles estavam cedendo o que foi a causa dessa intervenção. A seguir será apresentado uma planta mostrando as principais modificações ocorridas na fazenda.

- PAREDES DEMOLIDAS
- INTERVENÇÕES REALIZADAS

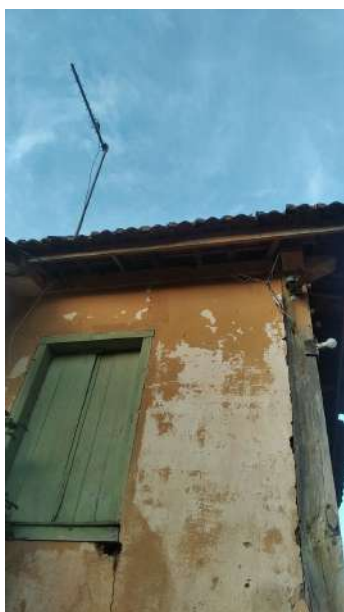
As alvenarias em geral encontram-se instáveis, com exceção da fachada lateral oeste, em que uma das paredes do porão já teve sua queda e outra parede do quarto precisa urgentemente de um escoramento emergencial (Figura 52), correndo também o risco de desabamento. Apresentam ainda trincas, fissuras e sujeiras, além de perdas da camada pictórica (Figura 53 ), de reboco (Figura 55) e até mesmo perda da própria alvenaria.

Figura 53- Perda de material e perda da camada pictórica.

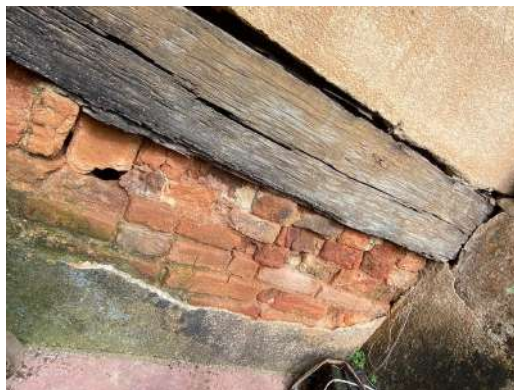
Principalmente na fachada frontal, nota-se também a presença de biofilme e vegetação de pequeno porte (Figura 56), além de ressecamento da madeira (Figura 57). No porão encontram-se também paredes no qual a umidade foi a principal causa da perda de seu reboco.

Figura 57- Ressecamento da madeira, perda de reboco, biofilme.

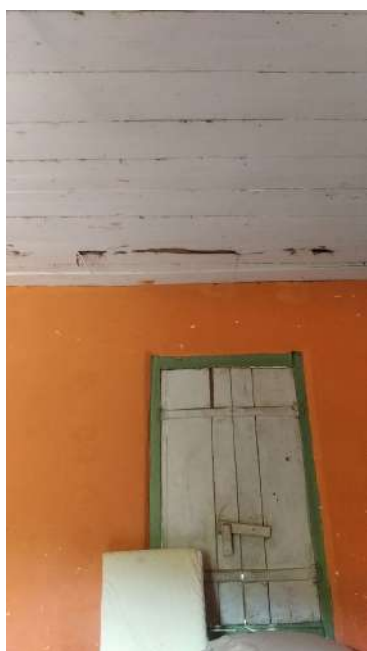
Os forros de PVC, também não apresentam um bom estado, tendo perdas parciais em algumas áreas. O forro camisa e saia presente na sala principal, encontra-se em um bom estado de conservação, porém no da segunda sala, é notório o ataque de xilófagos (Figura 58) e perdas parciais em decorrência deste ataque. Em um dos quartos o forro de taquara (Figura 59) encontra-se com perda da camada pictórica.

Figura 58- Forro atacado por xilófago.

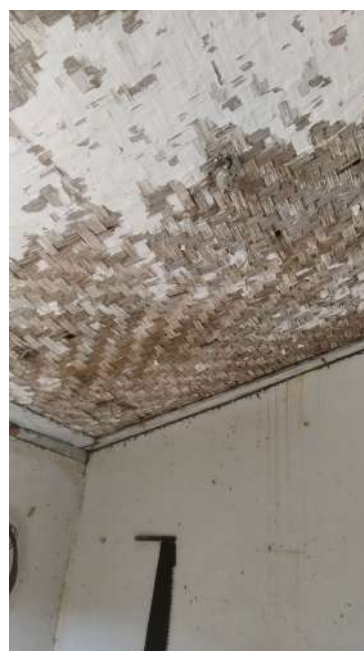
Figura 59- Forro de taquara com perda da camada pictórica.
